Analysis of slope instability mechanism due to unusual rainfall: a case study of talubin village landslides (north of Meyami)

Tahereh Danialnezad¹, Aliakbar Momeni^{2✉}

Cite this article: Danialnezad, T., Momeni, A. A. (2025). Analysis of Slope Instability Mechanism Due to Unusual Rainfall: A Case Study of Talubin Village Landslides (North of Meyami). *Journal of Engineering Geology*, 19 (3), 328-347. <https://doi.org/10.22034/JEG.2025.19.3.104488>

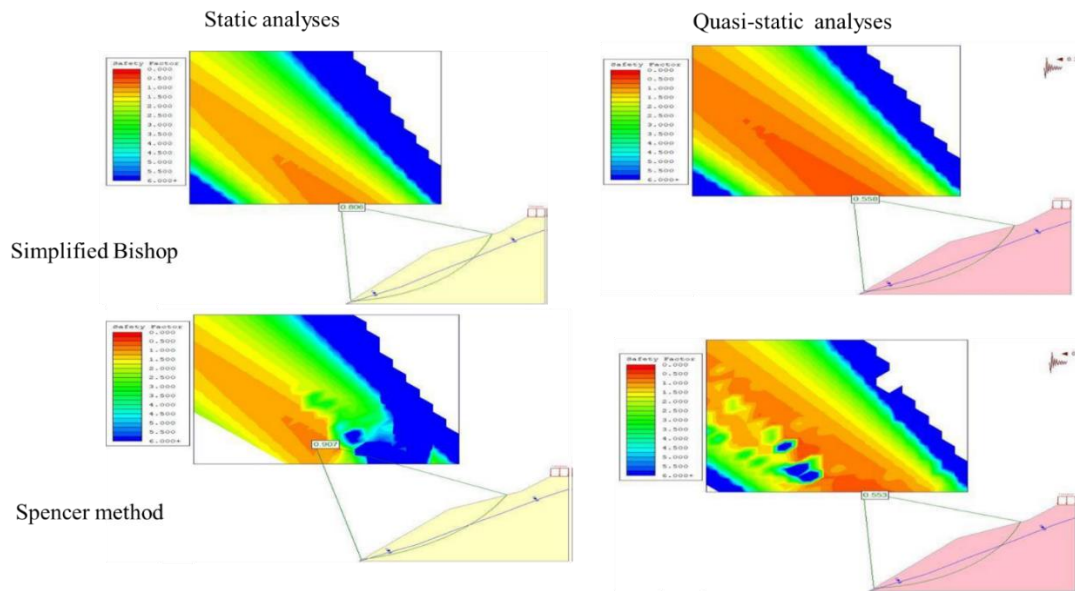
نشان می‌دهد (جدول ۳ و شکل ۱۳). در این پروفیل نیز آثار ترک‌های کششی همانند پروفیل B مشهود است. با این وجود میزان ترک و آثار لغزشی آن کمتر از دو پروفیل دیگر است. این بدان دلیل است که به دلیل مارنی بودن رخنمون از یک طرف و آفتاب‌گیر بودن شیب از طرف دیگر، در بارندگی مشابه سهم نفوذ آب در این شیب نسبت به دو پروفیل قبلی که در روبروی این شیب قرار دارد کمتر بوده و عملاً احتمال اشباع شدن شیب نسبت به آن دو پروفیل کمتر خواهد بود.

عملکرد عوامل هوازدگی در پروفیل C به دلیل جهت شیب و آفتاب‌گیر بودن آن، تأثیرگذاری کمتری داشته و متعاقباً ضخامت خاک سطحی کمتر می‌باشد. بنابراین پروفیل مذکور به صورت یک لایه‌ی مارنی در نظر گرفته شده است. پروفیل C در حالت اشباع دارای ضریب اطمینان کمتر از ۱ می‌باشد و به همین سبب در پروفیل C در حالت استاتیک و شبه استاتیک قطعاً لغزش اتفاق خواهد افتاد، در حالی که این پروفیل در حالت دینامیک در وضعیت نیمه اشباع ضریب اطمینان در ۱/۲ بود و تا حدودی شرایط آستانه لغزش را

شکل ۱۳. نتایج تحلیل پایداری نرم افزار اسلاید در شرایط اشباع برای پروفیل C

Fig. 13. The results of the Slide stability analysis under saturated conditions for profile C
