# Analysis of slope instability mechanism due to unusual rainfall: a case study of talubin village landslides (north of Meyami)

Tahereh Danialnezhad<sup>1</sup>, Aliakbar Momeni<sup>2✉</sup>

**Article type:**  
Research Article

## ABSTRACT

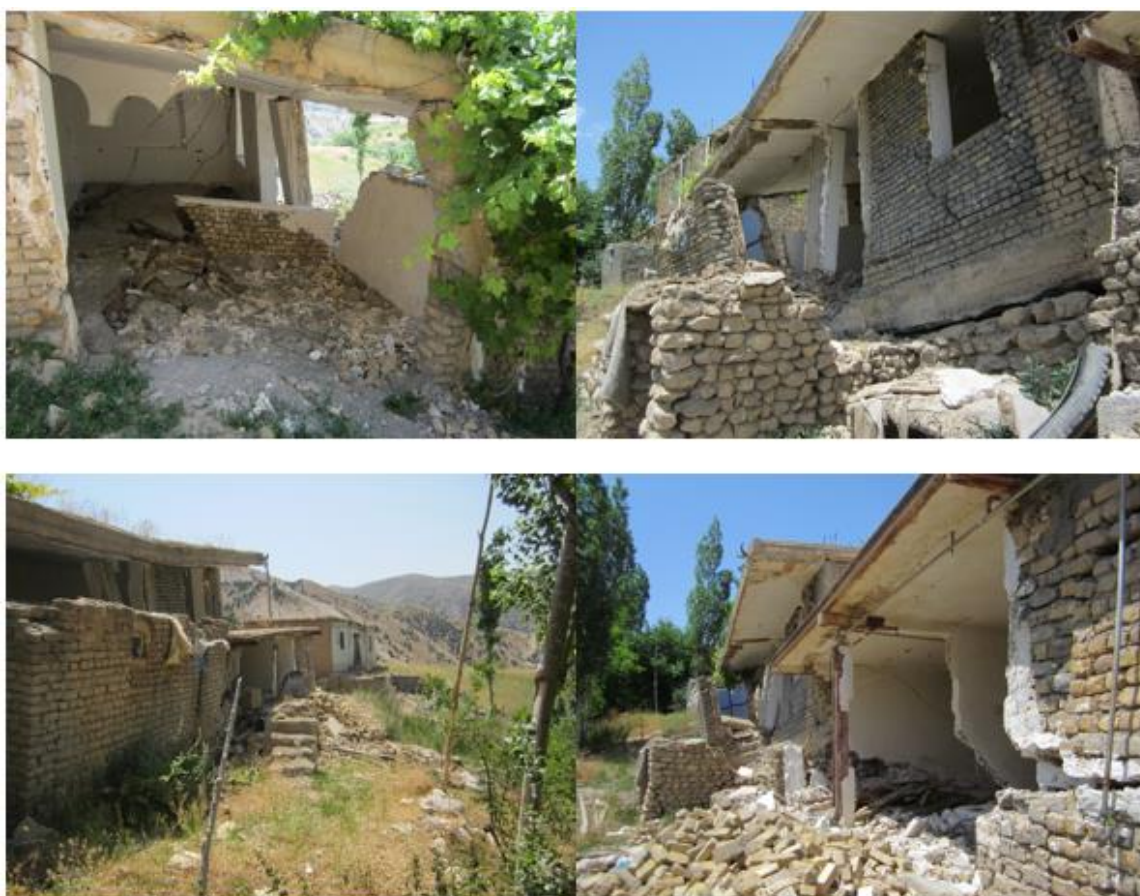
شکل ۱. ترک‌های ایجاد شده و تخریب منازل مسکونی روستای تلوبین ناشی از رخداد زمین‌لغزش

Fig. 1. The fissures and damage to residential homes in Tolubin village resulted from a landslide

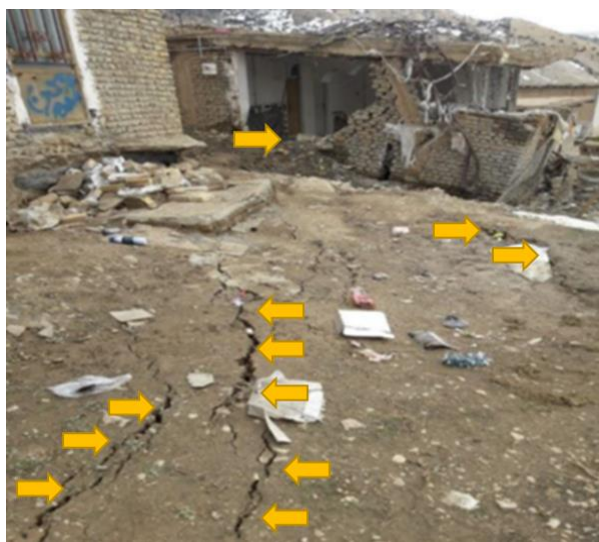
پروفیل A از ۳ لایه سنگ و خاک تشکیل گردیده است که به ترتیب از سطح به عمق خاک زراعی، مارن هوازده و سنگ مارن را شامل می‌شود (شکل ۸). همانطور که در جدول (۳) دیده می‌شود، در حالت استاتیکی شیب پایداری نسبی دارد ولی با افزایش رطوبت و اشباع شدن ضریب اطمینان در روش بیشاب به ۱/۱ خواهد رسید و می‌توان گفت که شیب در آستانه لغزش قرار خواهد گرفت. ایجاد ترک‌های کششی در بالای شیب و حرکت اولیه و محدود در بخش‌های از آن در

شکل ۹. تصاویری از ایجاد شکاف کششی در تاج شیب و آسیب ناشی از آن به سازه‌ها در پروفیل A  
Fig. 9. Images of tensile crack formation at the slope crest and the resulting damage to structures in Profile A

اشباع شیب به شرایط مرزی (ضریب اطمینان نزدیک ۱) و آستانه لغزش رسیده (شکل ۱۱) و در شرایط مرطوب و نیمه اشباع پایدار خواهد بود. ظهور ترک‌های کششی در این شیب، شرایط آستانه لغزش آن در حالت اشباع را نشان می‌دهد. چنانچه بار دینامیکی نیز در تحلیل اضافه گردد، در شرایط اشباع و در هر دو روش، ضریب اطمینان در برابر لغزش تا ۰/۷ کاهش یافته و حرکت شیب قطعی خواهد بود (شکل

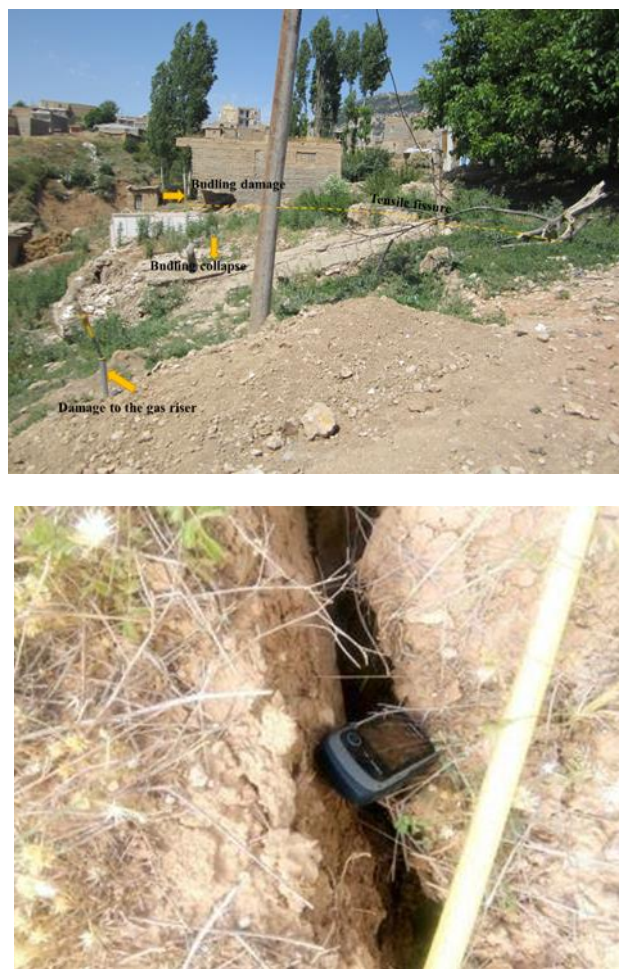
پروفیل B همانند پروفیل A از سه لایه سنگ و خاک با مصالح مشابه تشکیل گردیده است. با این تفاوت که میزان ضخامت لایه‌های خاک‌های زراعی و مارن هوازده در این پروفیل بیشتر است. مقادیر ضریب اطمینان در پروفیل B نیز با افزایش میزان رطوبت کاهش می‌یابد. به مانند پروفیل A، در این پروفیل نیز در شرایط استاتیکی، تنها در حالت

بیان شده و قرار گرفتن پروفیل B در فاصله‌ی نزدیک به منازل مسکونی، بالا بودن ریسک لغزش در این پروفیل نسبت به سایر پروفیل‌ها را می‌توان نتیجه گرفت.

شکل ۱۱. تصاویری از ایجاد شکاف کششی در تاج شیب و آسیب ناشی از آن به سازه‌ها در پروفیل B  
Fig. 11. Images of tensile crack formation at the slope crest and the resulting damage to structures in Profile B
