بررسی عوامل ناپایداری شیروانی مشرف بر نوار نقاله مجتمع مس سونگون و پایدارسازی آن

حسین سلطانی جیقه*؛ دانشگاه شهید مدنی آذربایجان، دانشکده فنی

ناصر شیردل؛ مهندسین مشاور زمین ژرفاب، تبریز

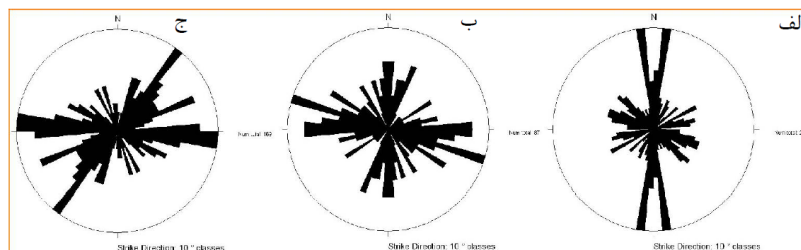
شکل ۴. نمودار گل سرخی امتداد مجموع درزه‌های: الف) زیر نوار نقاله، ب) مجاور نوار نقاله، و ج) بالای نوار نقاله

دسته‌بندی درزه‌های محدوده پژوهش در سه بخش زیر نوار نقاله، مجاور نقاله و بالای نوار نقاله با در نظر گرفتن ترانشه‌های موجود انجام شده و بررسی ویژگی‌های آن‌ها جداگانه بررسی شده است. تعداد درزه‌های برداشت شده در سه بخش ذکر شده به ترتیب ۲۲۴، ۸۷ و ۱۶۹ درزه است (شکل ۴ الف، ب و ج). فاصله درزه‌ها در امتداد خط‌های برداشت بررسی شده از ۵ سانتی‌متر تا ۱۱۰ سانتی‌متر متغیر است و در بخش‌های با فواصل کم، خردشدگی سنگ‌ها و آسیب‌پذیری آن‌ها در برابر هوازدهی بیش‌تر می‌شود. بازشدگی درزه‌های اندازه‌گیری شده بین ۵ تا ۲۵ میلی‌متر متغیر است و هوازدهی نسبتاً قابل توجه سنگ‌ها موجب گردیده که درزه‌های باز حاصل از این فرآیند، با مواد رسی همراه با لکه‌داری^۱ اکسید آهن پرشدگی داشته باشند. تقریباً تمامی درزه‌های اصلی مسطح و زیر هستند. بقیه درزه‌ها نیز که عمدتاً غیرسیستماتیک و یا با طول کم‌تر از یک متر هستند، موجی و زیر هستند.

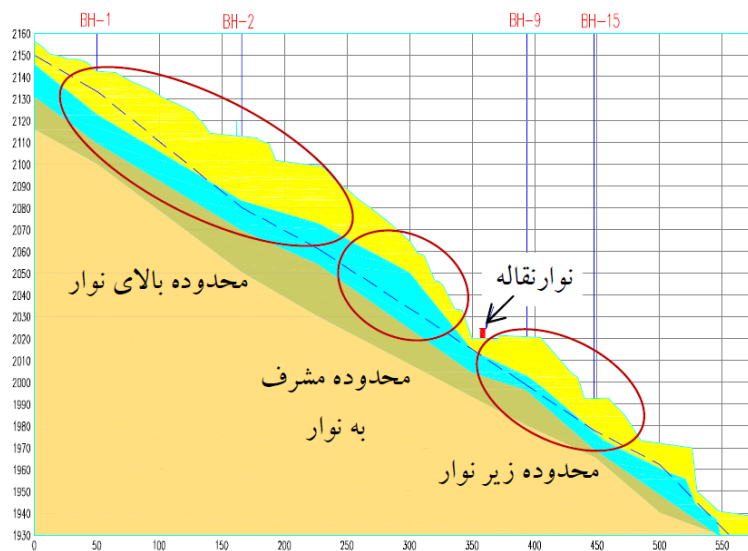
Section F-F

شکل ۱۱. مقطع زمین‌شناسی F-F

شکل ۱۰ محدوده شیروانی مشرف به نوار نقاله، موقعیت نوار و نیز محل مقاطع فرضی که تحلیل پایداری آنها انجام شده بر روی مسیر نوار نقاله را نشان می‌دهد. شکل ۱۱ مقطع عرضی F-F شیروانی را به همراه محدوده‌های مذکور نشان می‌دهد.

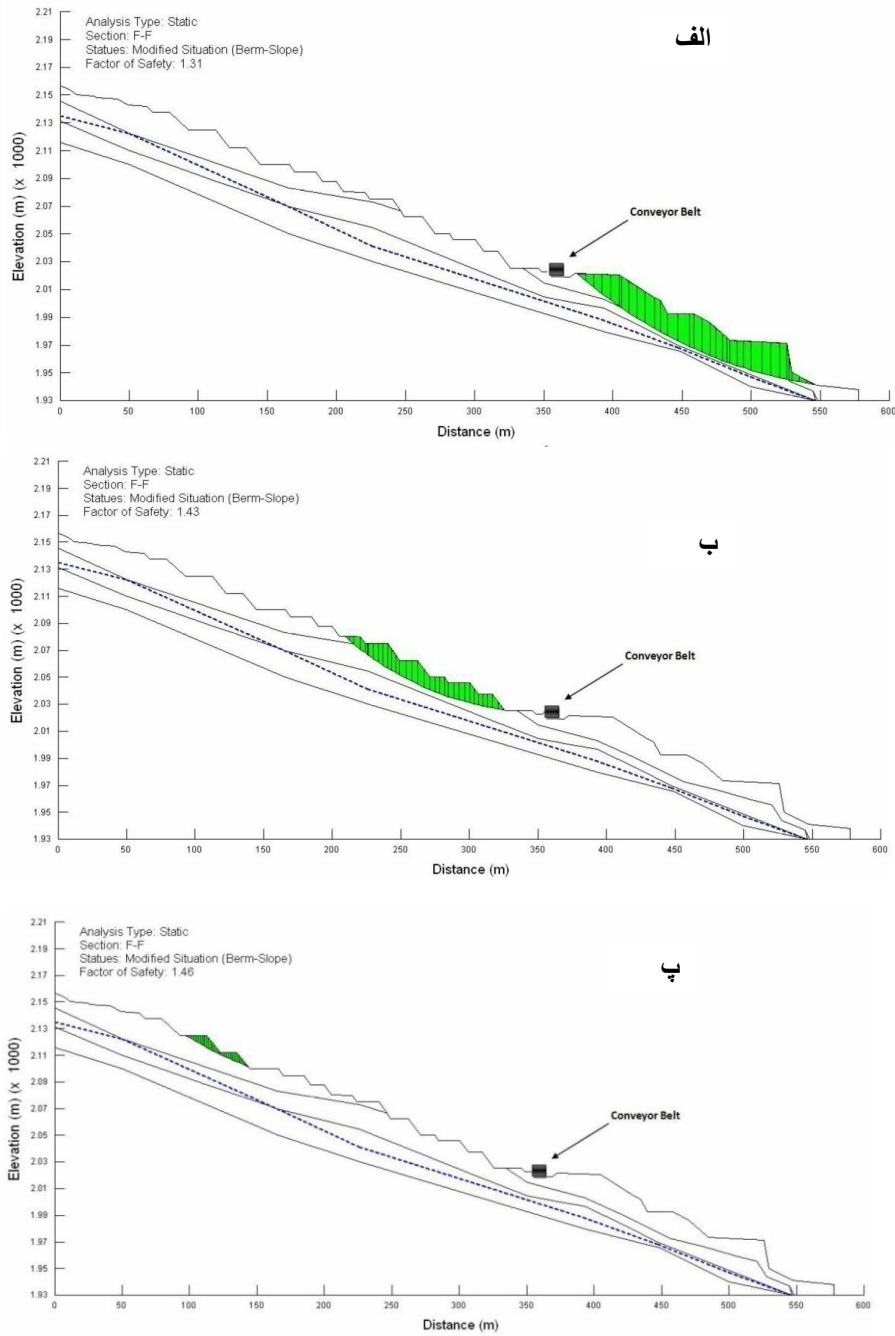
برای رسیدن به مقاطع اصلاح شده نیاز به انجام عملیات خاک‌برداری و سنگ‌برداری به میزان حدود یک میلیون مترمکعب است. در شکل ۱۳ نمونه‌ای از نتایج تحلیل‌های پایداری برای مقطع اصلاح شده F-F ارائه می‌شود. هم‌چنین مقادیر ضرایب اطمینان به دست آمده از تحلیل‌های پایداری برای مقاطع مختلف اصلاح شده در جدول ۵ نشان داده می‌شود. نتایج نشان می‌دهند که علیرغم افزایش ضرایب اطمینان پایداری در اکثر مقاطع، در برخی از آنها احتمال ریزش و لغزش به‌ویژه در حالت بارگذاری شبه‌استاتیکی وجود دارد. احتمال ناپایداری در مناطق با فاصله تقریبی ۱۰۰ متر از مسیر نوار نقاله اتفاق می‌افتد که علت اصلی آن ضخامت

شکل (۱۳): نتایج تحلیل‌های پایداری در محدوده‌های الف، ب و پ برای مقاطع اصلاح شده F-F

قابل توجه لایه روباره و مصالح سست موجود است. با توجه به حجم انبوه مصالح روباره در ناحیه مذکور، عملاً خاک‌برداری آن ممکن است توجیه اقتصادی نداشته باشد. به همین سبب، با در نظر گرفتن فاصله مذکور توصیه می‌گردد که لغزش مذکور پذیرفته گردد. نتایج داده‌های به دست آمده از رفتارنگاری در حین و بعد از اصلاح هندسه شیروانی نیز می‌تواند اطلاعات ارزشمندی را در خصوص برآورد دقیق میزان خطر لغزش به ما بدهد. به طوری که با قبول ریسک در این مرحله برای رعایت جنبه اقتصادی از انجام خاک‌برداری صرف نظر شده و با تکیه به داده‌های حاصل از رفتارنگاری در صورت بروز تغییر شکل‌های فزاینده اقدام به برداشت مصالح گردد.

علاوه بر اصلاح هندسه شیروانی، با توجه به بالا بودن سطح آب زیرزمینی و وقوع بارش‌های سیل‌آسا در منطقه، لازم است زه‌کشی و هدایت آب‌های سطحی و زیرزمینی باید به صورت تلفیقی با روش فوق اجرا گردد [۱۳]. همچنین برای حفاظت از رویه شیروانی در برابر هوازدگی، فرسایش و نفوذ آب‌های سطحی، پس از انجام خاک‌برداری‌ها لازم است لایه شاتکریت به ضخامت ۱۰ cm بر روی شیب اجرا شود. اجرای این لایه در مواردی که نوار نقاله خارج از کالورت قرار می‌گیرد به سبب حفاظت از رویه شیب از وقوع ریزش‌های سطحی اهمیت بیشتری دارد. این لایه در مواردی اجرا می‌شود که سطح زیرین قوام مناسب را داشته باشد تا به مرور زمان جدایی بین سطح شیب و شاتکریت رخ ندهد.
