بررسی عوامل ناپایداری شیروانی مشرف بر نوار نقاله مجتمع مس سونگون و پایدارسازی آن

حسین سلطانی جیقه*؛ دانشگاه شهید مدنی آذربایجان، دانشکده فنی

ناصر شیردل؛ مهندسین مشاور زمین ژرفاب، تبریز

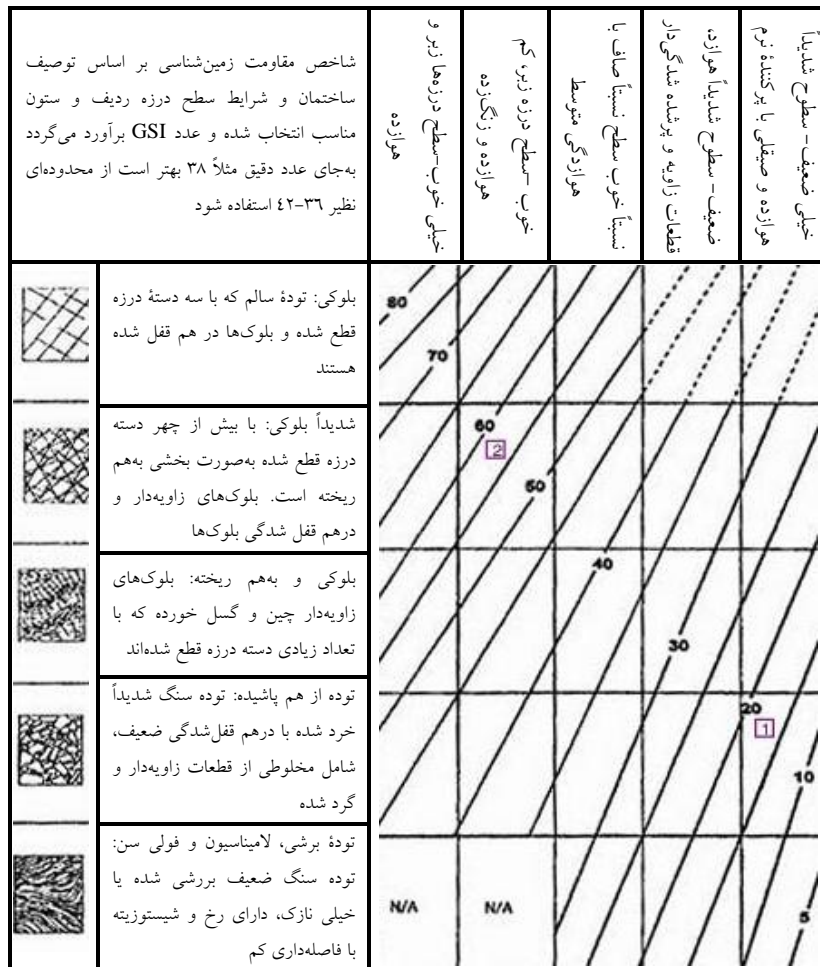
شکل ۸. طبقه‌بندی GSI توده‌های سنگی منطقه

شاخص GSI بر ارزیابی سنگ‌شناسی، ساختار و شرایط سطوح ناپیوستگی در توده‌های سنگی استوار است که با توجه به پژوهش‌ها و برداشت‌های صحرایی تخمین زده می‌شود. شاخص مقاومت زمین‌شناسی با دو پارامتر مهم بلوکی شدن توده سنگی و شرایط ناپیوستگی‌ها تعیین می‌گردد. با توجه به وضعیت سطوح درزه‌ها از قبیل بازشدگی، پرشدگی و هوازگی آن‌ها و نیز خردشدگی توده‌های سنگی در منطقه بررسی شده، مقادیر شاخص GSI با استناد به شکل ۸ که هوک و براون (۱۹۹۷) [۸] ارائه کرده‌اند، در ناحیه ۱ برابر ۱۸ نمره و در ناحیه ۲ برابر ۵۵-۶۰ نمره است.
