ارزیابی شرایط هیدرومورفولوژیکی رودخانه جاجرود با استفاده از روش MQI

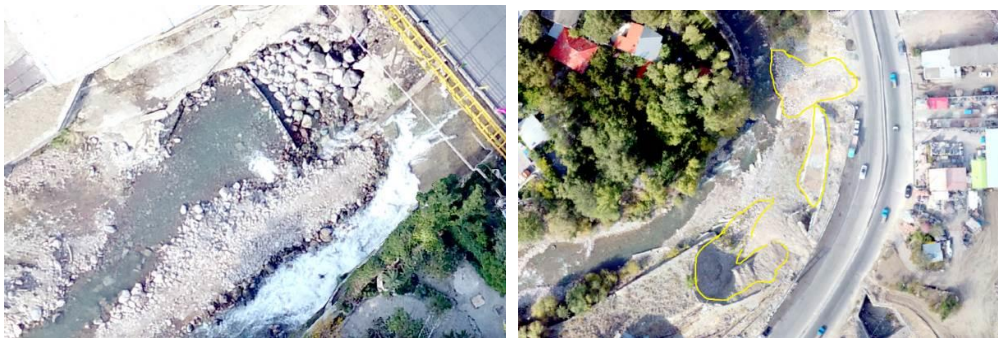
شکل (۸). وقوع حرکات توده‌ای در کناره رود در بازه ۳ شکل (۹). سنگ‌چین و ایجاد تندآب‌های مصنوعی در بازه ۳
