تعیین الگوی پیچان رودی رودخانه قره‌سو با استفاده از شاخص‌های ضریب خمیدگی و زاویه مرکزی (محدوده روستای انزاب تا پل سامیان)

کلید واژگان: الگوی پیچان رود، ضریب خمیدگی، رودخانه قره‌سو، زاویه مرکزی.

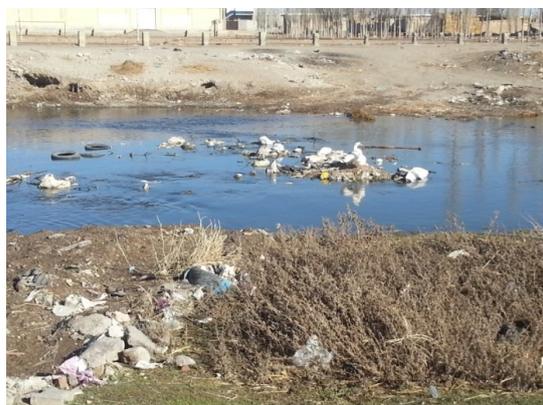
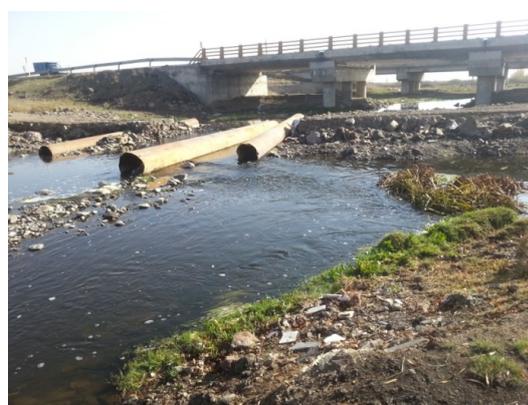
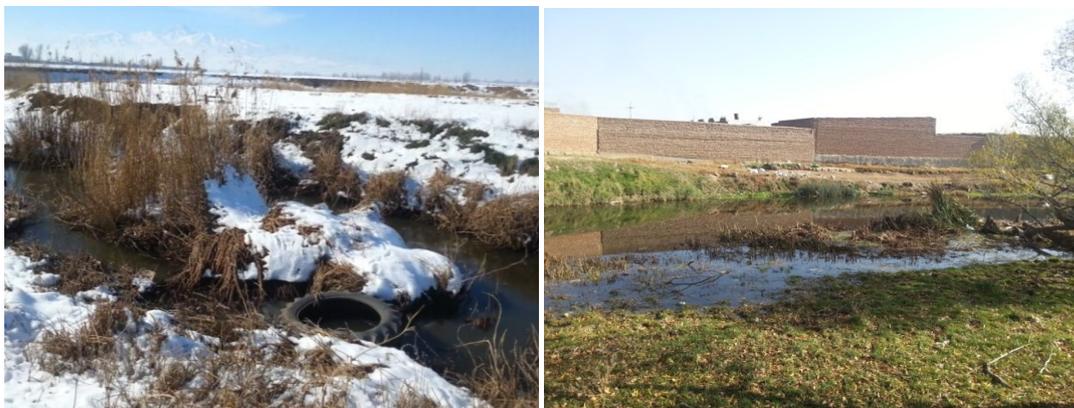
اشکال (۳). دخالت و دست‌کاری انسان در رودخانه قره‌سو اردبیل (روستای انزاب تا سد سبلان)

به علت دیوار کشی بتونی محدوده رودخانه به‌منظور احداث پل‌ها (پل دولت‌آباد و پل سامیان) و دیگر سازه‌های بتنی در مسیر رودخانه شکل (۱-۳)، باعث کاهش پتانسیل تغییرات و آزادی عمل رودخانه در این بازه نسبت به بازه‌های دیگر شده است. هم‌چنین کم نمودن عمق کانال جهت عبور ماشین‌آلات کشاورزی از عرض رودخانه باعث تغییر در عرض و عمق طبیعی کانال شده است شکل (۲-۳). ساخت‌وساز منازل مسکونی در حریم رودخانه شکل (۳-۳)، باعث تثبیت بخش‌هایی از دیواره‌های کانال که منجر به تغییر در نظم طبیعی حرکت و گسترش مئاندر شده است.

بررسی میدانی مسیر مورد مطالعه نشان داد قسمت‌هایی از مسیر رودخانه به‌صورت تجاوز به زمین‌های زراعی اطراف بوده که با انحراف مسیر رودخانه توسط کشاورزان به بستر اصلی، قوس خوردگی اصلی از بین رفته است. تغییر مسیر جریان آب رودخانه به‌وسیله موانع چوبی و سنگی به‌منظور کاهش قدرت جریان در برش دیواره‌های بخش مقعر مئاندر رودخانه و حتی در مسیرهای مستقیم رودخانه صورت گرفته است شکل (۴-۳). لذا احتمال می‌رود که دست‌کاری انسان در عرض رودخانه و تغییر در جهت و شدت پیچ‌وخم رودخانه باعث کاهش و یا افزایش ضریب خمیدگی در برخی از بازه‌های رودخانه قره‌سو (روستای انزاب تا سد سبلان) شده است.
