نشریه تحقیقات کاربردی علوم جغرافیایی، سال بیستم، شماره ۵۷، تابستان ۹۹

## آشکارسازی تغییرات جانبی مجرای رودخانه قزل اوزن

در بازه زمانی ۱۹۹۳ تا ۲۰۱۳

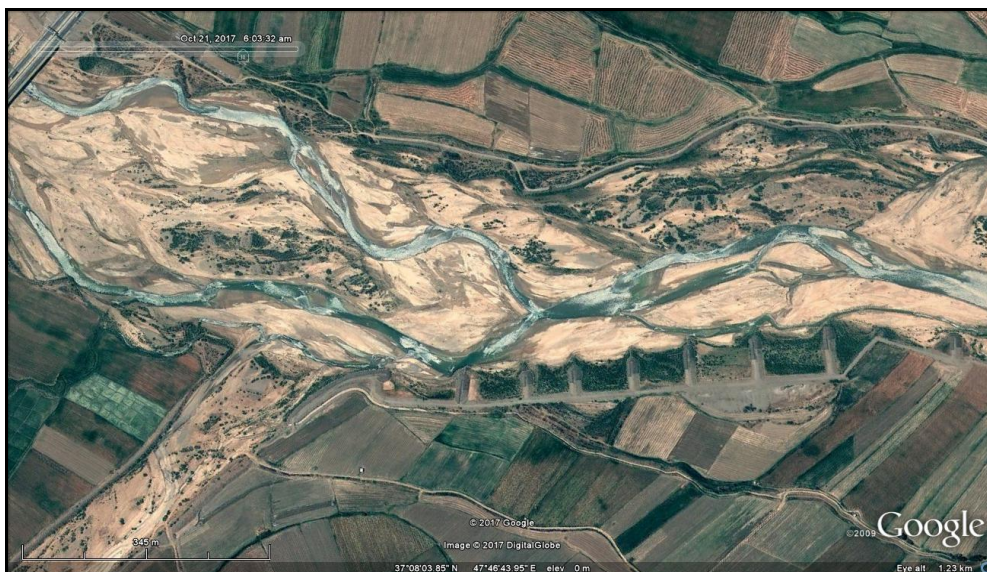
شکل (۲). فرم شریانی رودخانه قزل اوزن در ترانسکت شماره ۱۳

با توجه به جدول (۱) بیشتر مسیر رودخانه قزل اوزن در بازه مورد مطالعه از الگوی سینوسی تبعیت می کند به طوری که از ۲۴ ترانسکت، تعداد ۱۵ ترانسکت الگوی سینوسی دارد. البته در برخی از بخش های مسیر رودخانه، گرایش به الگوی مستقیم نیز دیده می شود که تعداد ۶ ترانسکت از این الگو تبعیت می کند. گرایش به الگوی مئاندری در این بازه از مسیر رودخانه کم و تنها در ۳ ترانسکت دیده می شوند. رودخانه قزل اوزن در بازه مورد مطالعه، به جهت مورفولوژی محیط اطراف مجرای رودخانه، وضعیت همگنی ندارد. در حالت کلی می توان ۲ تیپ شاخص را در این ارتباط مورد شناسایی قرار داد. تیپ اول فرم کوهستانی است که بیشتر مسیر رودخانه در این فرم جریان دارد. در این بخش ها، رودخانه غالباً در معبری تنگ و باریک طی مسیر می کند و یال های دامنه در سواحل راست و چپ رودخانه با شیب تند به مجرا ختم می شود. تیپ دوم، فرم دشت سیلابی است که بخش کمتری از رود در آن جاری است. در این مناطق به جهت پهن تر شدن مجرا، کاهش شیب دامنه ها و وجود زمین های قابل کشت، سواحل اطراف به زیر کشت رفته اند و مناطق مسکونی شکل گرفته اند. از نظر شکل ظاهری رودخانه قزل اوزن در این قسمت، حالت شریانی دارد؛ زیرا پتانسیل حمل رسوبات آن بالا بوده و برای اتلاف انرژی مازاد، جریان در آن تمایل به گستردگی دارد. از این رو تهنشست مواد رسوبی کف به میزان فراوان صورت می یابد شکل (۲).
