## Assessing and Zoning of Geomorphology Quality of the Wardavard River in Tehran

## ارزیابی و پهنه‌بندی کیفیت ژئومورفولوژی رودخانه وردآورد تهران

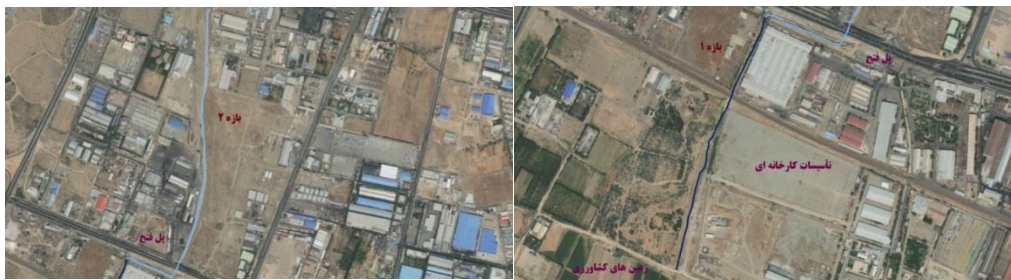
بازه ۱ در پایین‌دست پل بزرگراه فتح قرار دارد و به‌طور کلی بعد از احداث جاده قدیم کرج (بزرگراه فتح) و احداث کارخانجات در حریم رودخانه؛ رودخانه در این بازه تبدیل به نهر آب شده است و از نظر شاخص عملکردی تغییرات زیادی در پیوستگی طولی وجود دارد که از عبور سیلاب جلوگیری می‌کند و به دلیل وجود بستر مصنوعی دگرگونی کامل اشکال بستر و همچنین تغییرات رسوبات گسترده به‌صورت رخنمون‌های سنگی مشاهده می‌شود و همچنین دارای دیواره به‌صورت سنگچین می‌باشد و از نظر شاخص مصنوعی تغییرات جریان و تغییرات دبی قابل‌ملاحظه می‌باشد و همچنین تغییرات مصنوعی در مسیر رودخانه وجود دارد و از نظر شاخص تعدیل کانال در بازه مورد ارزیابی تغییر الگوی کانال مشابه و تغییرات متوسط در عرض کانال و تغییرات محدود در سطح اساس بستر وجود دارد. بازه ۱ از نظر کیفیت مورفولوژیکی (MQI) دارای امتیاز ۰/۲ و کیفیت خیلی ضعیف می‌باشد. بازه ۱ با چالش‌های متعددی در خصوص تعرض به حد و بستر و شاخه‌های اصلی و فرعی رودخانه روبه‌رو است و عدم همکاری نهادهای نظامی و دولتی متعرض به حریم و بستر، چالش‌ایمینی در این بازه را دامن می‌زند شکل (۴).

بازه ۲ در بالای پل بزرگراه فتح قرار دارد و تا نرسیده به اتوبان شهید لشگری امتداد دارد. از نظر شاخص عملکردی در این بازه پیوستگی طولی با تغییرات کم وجود دارد که جلوی عبور سیلاب را نمی‌گیرد و اشکال بستری نیز ناسازگار با میانگین شیب دره هستند همچنین تغییرات رسوبات گسترده به‌صورت رخنمون‌های سنگی مشاهده می‌شود و دارای کانال به‌صورت دیواره سنگچین می‌باشد و از نظر شاخص مصنوعی دارای تغییرات جریان و تغییرات دبی مهمی می‌باشد و همچنین تغییرات مصنوعی در مسیر رودخانه وجود دارد و از نظر شاخص تعدیل کانال در بازه مورد ارزیابی تغییر الگوی کانال مشابه و تغییرات متوسط در عرض کانال و تغییرات محدود در سطح اساس بستر وجود دارد. بازه ۲ از نظر کیفیت مورفولوژیکی (MQI) دارای امتیاز ۰/۳ و کیفیت ضعیف می‌باشد. در بازه ۲ از دست رفتن بستر طبیعی رودخانه در اثر احداث مستحدمات واقع در حریم و بستر و انسداد مسیر طبیعی رودخانه توسط مجتمع صنعتی نورد و مسائل زیست‌محیطی این بازه نیز به دلیل تخلیه فاضلاب‌های صنعتی و همچنین استقرار صنایع در بخش مخروط‌افکنه‌ای رودخانه از موارد قابل‌توجه در این خصوص می‌باشند شکل (۵).

شکل (۴). تصویر هوایی مسیر بازه ۱

شکل (۵). تصویر هوایی مسیر بازه ۲

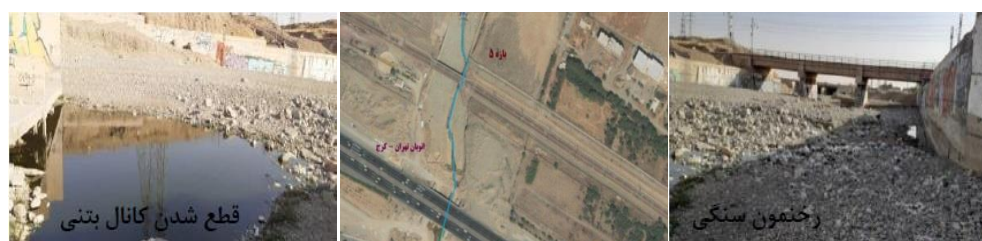
بازه ۵ از اتوبان تهران - کرج شروع شده و تا بعد از پل خط متروی تهران - کرج امتداد دارد. از نظر شاخص عملکردی در این بازه پیوستگی طولی با تغییرات کم وجود دارد که جلوی عبور سیلاب را نمی‌گیرد و اشکال بستری نیز ناسازگار با میانگین شیب دره هستند. همچنین تغییرات رسوبات گسترده به صورت رخنمون‌های سنگی مشاهده می‌شود و دارای کانال به صورت دیواره بتنی می‌باشد و از نظر شاخص مصنوعی دارای تغییرات جریان و تغییرات دبی مهمی می‌باشد و همچنین تغییرات مصنوعی در مسیر رودخانه وجود دارد و از نظر شاخص تعدیل کانال در بازه مورد ارزیابی تغییر الگوی کانال مشابه و تغییرات متوسط در عرض کانال و تغییرات محدود در سطح اساس بستر وجود دارد. بازه ۵ از نظر کیفیت مورفولوژیکی (MQI) دارای امتیاز  $0/3$  و کیفیت خیلی ضعیف می‌باشد شکل (۸).

شکل (۸). تصاویر هوایی و میدانی مسیر بازه ۵
