## Assessing and Zoning of Geomorphology Quality of the Wardavard River in Tehran

Article Info	ABSTRACT
<p><b>Article type:</b> Research Article</p> <p><b>Article history:</b> Received 2023/01/15 Received in revised 2023/12/22 Accepted 2024/01/28 Published 2024/01/28 Published online 2024/01/21</p> <p><b>Keywords:</b> Wardvard River, Quality geomorphology, MQI method.</p>	<p>Rivers are essential components of the Earth's ecosystem and naturally undergo gradual and continuous development processes. However, with the expansion of human settlements and urban development, these rivers have experienced significant changes and have lost some of their natural functions. The Wardvard River, located to the west of Tehran province, is no exception to this phenomenon. The river has been heavily impacted by urban development, leading to continuous alterations in its flow path as a result of human involvement. Furthermore, given that the river is situated along the access route to the western cities of Tehran province, Its natural and gradual evolution has been disrupted and this change has taken the river out of its natural state. This research aims to identify the factors that influence the

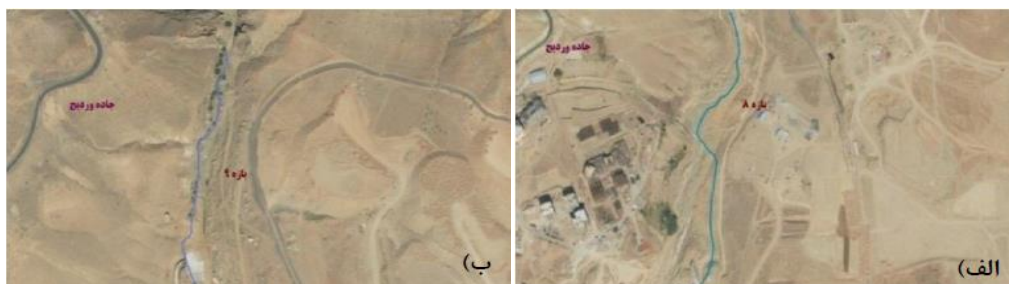
درصد طول بازه وجود دارد و از نظر شاخص تعدیل کانال در بازه مورد ارزیابی عدم وجود تغییرات در الگوی کانال، تغییرات محدود در عرض کانال و تغییرات ناچیز در سطح اساس بستر وجود دارد. بازه ۸ از نظر کیفیت مورفولوژیکی (MQI) دارای امتیاز ۰/۶ و کیفیت متوسط می‌باشد اشکال (۱۰ الف و ۱۱ الف).

بازه ۹ از کنار جاده وردیج شروع شده و تا ابتدای رشته کوه البرز امتداد دارد. از نظر شاخص عملکردی در این بازه تغییرات قابل ملاحظه‌ای در پیوستگی طولی وجود دارد که از عبور سیلاب جلوگیری می‌کند و اشکال بستری سازگار با شیب دره هستند و دیواره‌ای در اطراف رودخانه وجود ندارد و رسوبات ریزدانه فراوان در بخش‌های مختلفی از بازه وجود دارد و از نظر شاخص مصنوعی دارای تغییرات جریان و تغییرات دبی مشخصی می‌باشد و تغییرات مصنوعی در کمتر از ۱۰ درصد طول بازه وجود دارد و از نظر شاخص تعدیل کانال در بازه مورد ارزیابی عدم وجود تغییرات در الگوی کانال، تغییرات محدود در عرض کانال و تغییرات ناچیز در سطح اساس بستر وجود دارد. بازه ۹ از نظر کیفیت مورفولوژیکی (MQI) دارای امتیاز ۰/۶ و کیفیت متوسط می‌باشد. امکانات موجود در این بازه شامل: وجود توپوگرافی مناسب جهت احداث سد تأخیری و کاهش ریسک سیلاب، عدم وجود ساخت‌وسازهای غیرمجاز و کاربری‌های ناسازگار، امکان تأمین آب پایه و تغذیه آبخوان، عبور جاده وردیج به‌عنوان یک معبر شریانی از ضلع غربی بازه می‌باشد. با توجه به امکانات موجود در خصوص بازه شماره ۹ انتظار می‌رود که رودخانه و همچنین اراضی بکر و چشم‌اندازهای طبیعی موجود تا حد امکان حفاظت شوند و جهت جلوگیری از تخریب این ویژگی‌های ارزنده، باید با ایجاد پهنه حفاظتی با غلبه فعالیت‌های تفرجگاهی نسبت به بهره‌گیری از امکانات موجود بهره جست. در این حین توجه به ایمنی و امنیت رودخانه در این بازه به‌عنوان بازه بالادست رودخانه از اهمیت فراوانی برخوردار است اشکال (۱۰ ب، ۱۱ ب).

شکل (۱۰). الف) تصویر هوایی مسیر بازه ۸. ب) تصویر هوایی مسیر بازه ۹.
