مورفومتری فرسایش آبکندی و عوامل مؤثر بر ایجاد و گسترش آن (حوضه دشت چم فاضل در جنوب غرب استان ایلام)

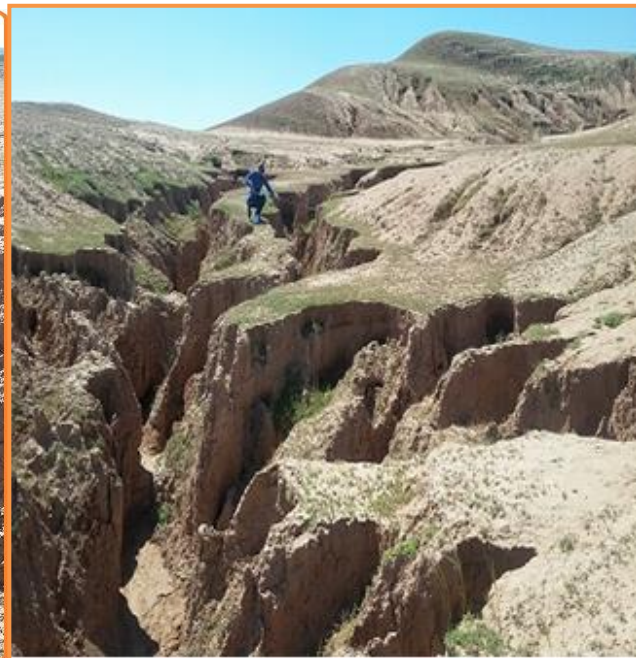
شکل ۲: مورفومتری خندق یا گالی شماره دو (نگارنده)

مورفومتری خندق های sampel	عرض خندق به m	عمق خندق به m	موقعیت خندق های sampel	ارتفاع از سطح دریا به m	طول خندق به m
خندق یا گالی شماره یک	۵	۲	N: ۳۲°۳۷' .۵۱" E: ۴۷°۳۳' .۲۷"	۲۹۷	۹۰
خندق یا گالی شماره دو	۳	۱۶۰	N: ۳۲°۳۶' .۵۴" E: ۴۷°۳۵' .۲"	۲۷۳	۱۱۰
خندق یا گالی شماره سه	۷	۲.۵	N: ۳۲°۳۵' .۳۶" E: ۴۷°۲۶' .۷۵"	۲۴۵	۱۳۵

با توجه به داده ها در جدول شماره ۲ می توان نتیجه گرفت که آبکندهای حوضه به صورت عمدتاً دندان دار و پنجه ای، دائمی، از نوع آبکندهای متوسط تا بزرگ می باشند که به صورت پیوسته گسترش یافته اند. در ادامه تصاویری از مورفومتری گالی های نمونه را مشاهده می کنید که در هنگام بازدید میدانی از منطقه مورد مطالعه برداشت شده است. (عکس های شماره ۱ و ۲ و ۳).

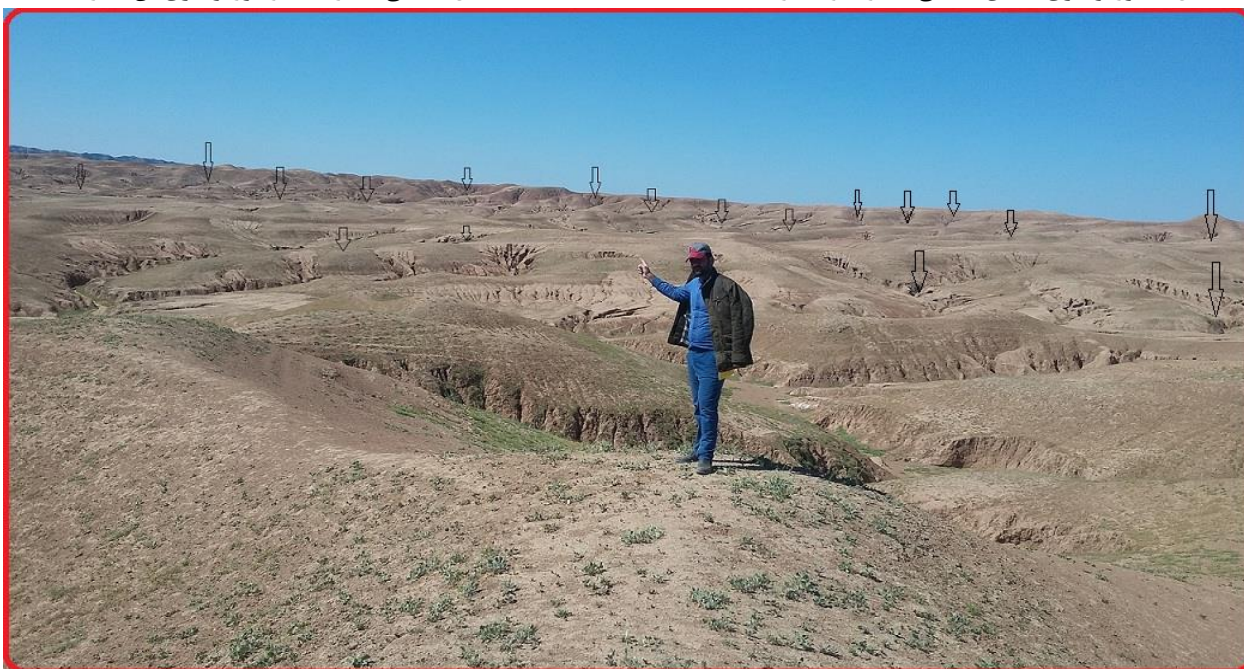
شکل ۳: تراکم خندق یا گالی های ایجاد شده در سطح دشت چم فاضل (نگارنده)
