تحلیل پایداری زمین لغزش فرحزاد

چکیده

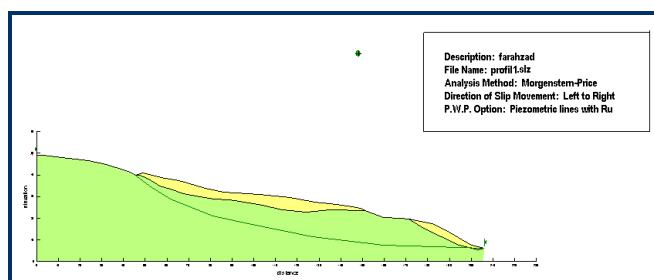
شکل ۷. پروفیل تهیه شده در نرم افزار (Slope/w) در امتداد پروفیل شماره ۱

شکل زیر توپوگرافی شیب را در راستای پروفیل شماره ۱ نشان می‌دهد که این مقطع برای انجام تحلیل پایداری شیب وارد نرم افزار (SLOPE/W) می‌گردد. سطح لغزش بر اساس پروفیل‌های ژئوفیزیکی و مشاهدات محلی ترسیم شده است.
