## نقش ساختارهای زمین‌ساختی و گامه‌های تنش برجا بر ناپایداری دیواره شمالی معدن چاه سوار آغا

\*سهند تدبیری، محمود الماسیان، محسن پورکرمانی؛  
دانشگاه آزاد اسلامی واحد تهران شمال

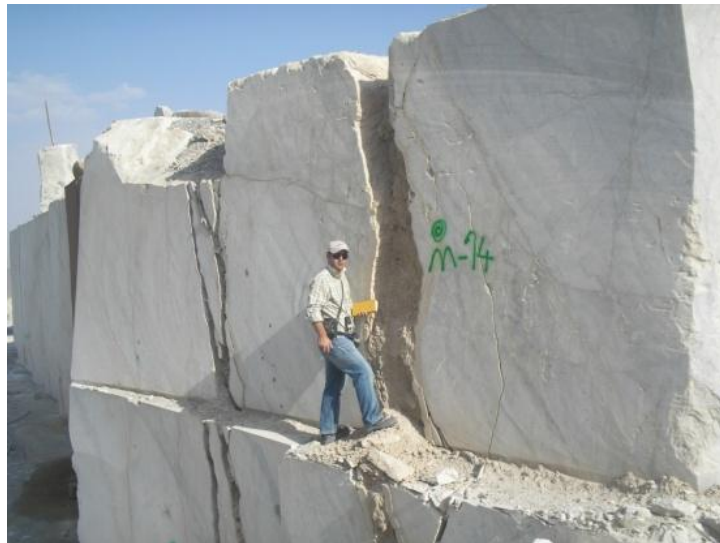
**شکستگی J11:** این درز از مهم‌ترین شکستگی‌های محدوده است که در ایستگاه M-14 برداشت شده است. این درز در حدود ۳۰ سانتی‌متر بازشدگی دارد و دارای چند نسل پرشدگی است. جنس مواد پرکننده کاتاکلاستیک است که ماتریکس آن رس است و قطعات از ۱ تا ۱۰ سانتی‌متر شامل مرمریت و قطعات برش مافیک است (شکل ۹) بر روی دیواره این شکستگی، ساختارهای ژئودی را مشاهده می‌کنیم که از درز قبلی دیده بودیم. به‌منظر می‌رسد، این درز یک شکستگی قدیمی با پرشدگی‌های ژئودی است که دوباره فعال گشته و پرشدگی‌های برشی با زمینه رسی را در خود قرار داده است.

شکل ۹. تصویر درز J11 (دید به سمت جنوب خاور)

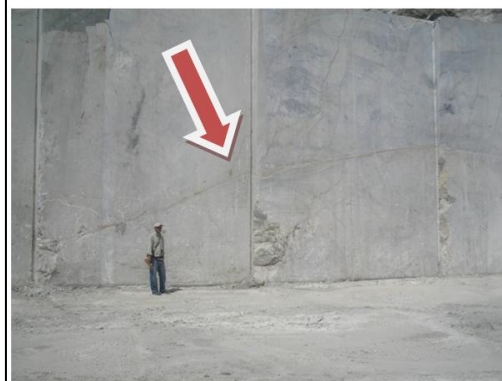
**شکستگی J5:** این درز در ایستگاه M-1 برداشت شد. چنان‌که در تصویر مشخص است، این درزه دارای طول گسترش زیادی است (شکل ۱۴).

این درز دارای ۴ سانتی‌متر بازشدگی است که تماماً با کلسیت پر شده است و سیمان شدگی خوبی را هم نشان می‌دهد و در تمام نقاط نیز پرشدگی خود را به خوبی حفظ کرده است. به‌نظر می‌رسد در حال حاضر این درزه تحت تأثیر تنش‌های برجا در منطقه نیست.

شکل ۱۴. نمایی از درز J5 که با پیکان قرمز مشخص شده است  
 شکل ۱۵. نمایش صفحه درز J5 در محیط نرم‌افزار DIPS5.1  
 (دید به سمت جنوب باختر)

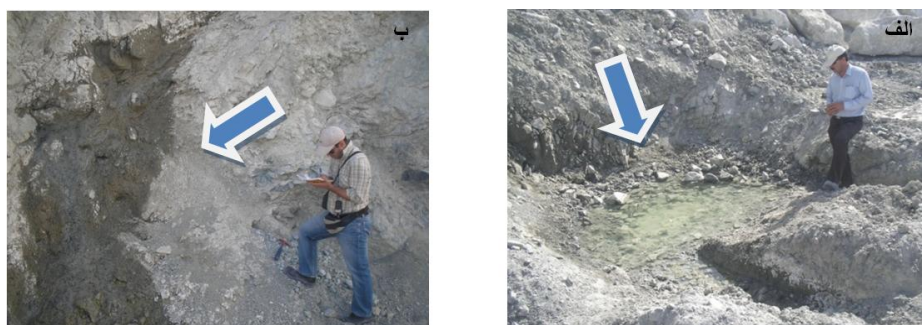
شکل ۲۲. الف) خروج آب در راستای صفحه درز J=N062/50 (دید به سمت شمال خاور)  
ب) خروج آب از درون افیولیت‌ها
