نقش ساختارهای زمین‌ساختی و گامه‌های تنش برجا بر ناپایداری دیواره شمالی معدن چاه سوار آغا

*سهند تدبیری، محمود الماسیان، محسن پورکرمانی؛
دانشگاه آزاد اسلامی واحد تهران شمال

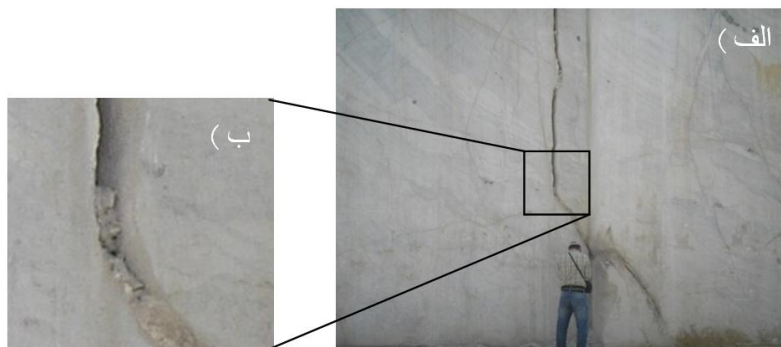
شکستگی J7: این درز در ایستگاه M-11 برداشت شد، این شکستگی، درزه‌ای با حدود ۶ سانتی‌متر بازشدگی و فاقد ماده پرکننده است.

شکل ۶. الف) تصویر درز J7 که با درز پایینی خود ساختار قلاب‌شدگی را نشان می‌دهد. این ساختار داخل محدوده مستطیلی و با پیکان قرمز رنگ مشخص شده است (دید به سمت جنوب باختر)
ب) نمای نزدیک از ساختار قلاب‌شدگی

چنان‌که در تصویر مشخص است (شکل ۶)، درز پایینی با مشخصه شیب و جهت شیب N280/55 دارای پرشدگی رس است و در اکثر نقاط پرشدگی خود را به‌خوبی حفظ کرده است. چنان‌که در تصویر هم مشخص است (شکل ۶ الف و ب) درز J7 با درز پایینی خود ساختار قلاب‌شدگی را نشان می‌دهد. این ساختار در بحث تحلیل تقاطع درزه‌ها و تحلیل روابط بین آن‌ها، از اهمیت بسیار زیادی برخوردار است. بدین‌ترتیب که اگر دو درز غیرموازی، به‌طور هم‌زمان تشکیل شوند، یک‌دیگر را قطع خواهند کرد و ممکن است در طول خط تقاطع، هیچ تظاهری از تأثیر متقابل درزه‌ها وجود نداشته باشد [۱۰].

اگر یک درز قبل از دیگری تشکیل شود، درز اول یک سطح آزاد است و تنش برشی را منتقل نمی‌کند، از این‌رو میدان تنش منطقه‌ای به‌طور محلی در مجاورت درز متغیر می‌شود، به‌طوری که تنش‌های اصلی موازی یا عمود بر سطح درز قرار می‌گیرند. هم‌چنان که درز دوم رشد می‌کند و به درز اول می‌رسد خمیده می‌شود و درز دوم در درز اول خاتمه می‌یابد (شکل ۶ ب)، خمیدگی درز دوم قلاب نامیده می‌شود و به محل تلاقی آن‌ها،

تقاطع J یا T اطلاق می‌گردد، در جایی که چنین تقاطع‌هایی مشاهده شود، همیشه درزی که خمیده می‌شود یا به درز دیگر ختم می‌شود، درز جوان‌تر است [۱۰].

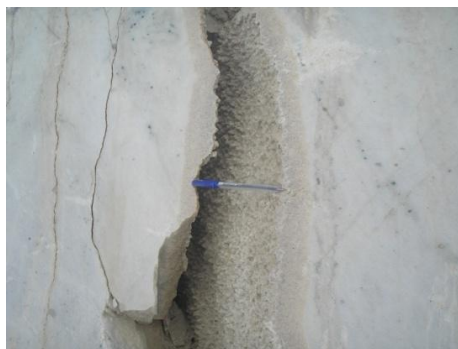
شکستگی J10: این درز در ایستگاه M-13 برداشت شد و در حدود ۱۱ سانتی‌متر بازشدگی دارد. درون درز قبلاً با ساختارهای ژئودی آراگونیت پر شده است. اما به‌نظر می‌رسد، در حال حاضر تحت تأثیر تنش برجا در منطقه فعال گشته و فاقد مواد پرکننده است.

شکل ۸. تصویری از درز J10، این درز دارای دو نسل پرشدگی است و در حال حاضر در حال باز شدن است

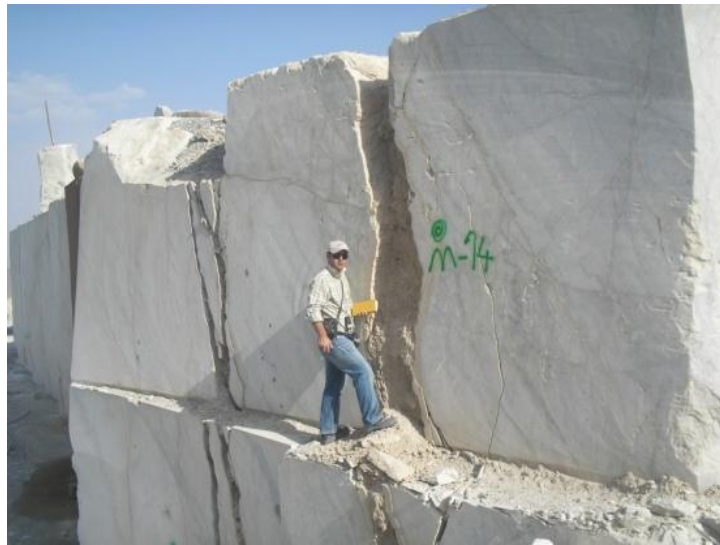
شکستگی J11: این درز از مهم‌ترین شکستگی‌های محدوده است که در ایستگاه M-14 برداشت شده است. این درز در حدود ۳۰ سانتی‌متر بازشدگی دارد و دارای چند نسل پرشدگی است. جنس مواد پرکننده کاتاکلاستیک است که ماتریکس آن رس است و قطعات از ۱ تا ۱۰ سانتی‌متر شامل مرمریت و قطعات برش مافیک است (شکل ۹) بر روی دیواره این شکستگی، ساختارهای ژئودی را مشاهده می‌کنیم که از درز قبلی دیده بودیم. به‌منظر می‌رسد، این درز یک شکستگی قدیمی با پرشدگی‌های ژئودی است که دوباره فعال گشته و پرشدگی‌های برشی با زمینه رسی را در خود قرار داده است.

شکل ۹. تصویر درز J11 (دید به سمت جنوب خاور)

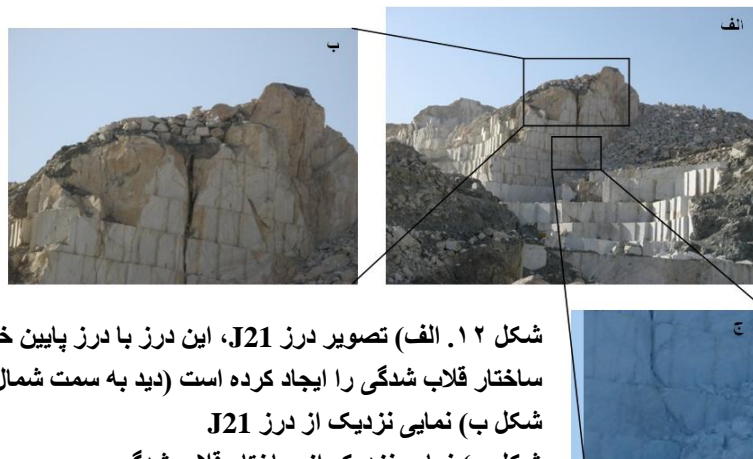
شکستگی J21: این شکستگی، یک شکستگی بسیار بزرگ و تأثیرگذار است که به‌نظر می‌رسد، مهم‌ترین و اصلی‌ترین شکستگی منطقه باشد. این شکستگی فعال به‌نظر می‌رسد و دارای حدود ۳۰ سانتی‌متر بازشدگی است، بازشدگی این شکستگی تأثیر به‌سزایی در ناپایداری دیواره‌های معدن دارد. به‌دلیل شیب زیاد دامنه و حجم وسیعی از آوارها و باطله‌ها که در پایین آن تلمبار شده است و همچنین ناپایداری و ریزش واریزه‌ها، امکان نزدیک شدن به آن وجود نداشت. لذا برای برداشت مشخصات هندسی صفحه درز از روش قراول روی با کمپاس استفاده گردید. لازم به‌ذکر است این درز در حدود ۵۰ تا ۶۰ متر تداوم داشته و با درز پایینی خود مرتبط است و ساختار قلاب‌شدگی را نشان می‌دهد (شکل ۱۲ الف و ب و ج).

شکل ۱۲. الف) تصویر درز J21، این درز با درز پایین خود ساختار قلاب‌شدگی را ایجاد کرده است (دید به سمت شمال باختر)
شکل ب) نمایی نزدیک از درز J21
شکل ج) نمایی نزدیک از ساختار قلاب‌شدگی

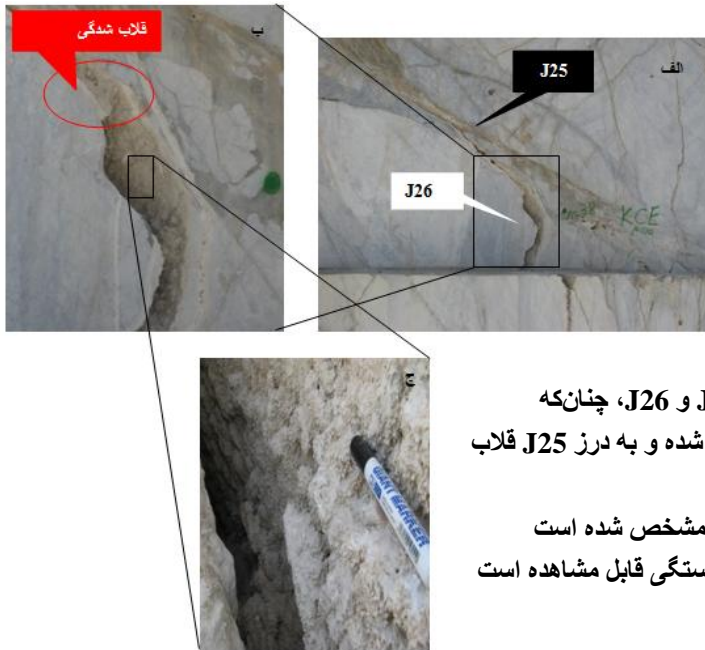
شکستگی J26: این درز در ایستگاه M-38 برداشت شد. این شکستگی با ابعاد بسیار بزرگ، چیزی در حدود ۳۰ سانتی‌متر باز شدگی نشان می‌دهد. این شکستگی یک شکستگی قدیمی است که قبلاً تشکیل شده و با

ژئود آراگونیت پر شده است. در حال حاضر، این شکستگی در اثر تنش‌های برجا در منطقه، مجدداً فعال شده است

و در حال باز شدن است. این درز تداوم بسیار بالایی داشته (در حدود ۲۰ سانتی‌متر)، از پله پایینی آغاز شده و در پله بالایی به درز J25 که از درزه‌های شاخص سیستم درز ۲ است، قلاب می‌شود (شکل ۱۳ الف و ب و ج).

شکل ۱۳. الف) نمایی دور از دو درز J25 و J26، چنان‌که مشخص است درز J26 از پله پایینی آغاز شده و به درز J25 قلاب می‌شود (دید به سمت شمال خاور)
 ب) ساختار قلاب شدگی با حلقه قرمز رنگ مشخص شده است
 ج) پرشدگی قدیمی آراگونیت در دیواره شکستگی قابل مشاهده است

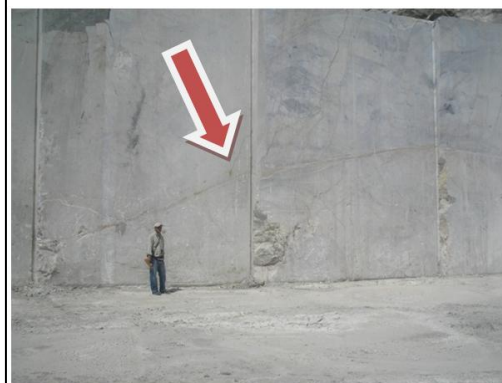
شکستگی J5: این درز در ایستگاه M-1 برداشت شد. چنان‌که در تصویر مشخص است، این درزه دارای طول گسترش زیادی است (شکل ۱۴).

این درز دارای ۴ سانتی‌متر بازشدگی است که تماماً با کلسیت پر شده است و سیمان شدگی خوبی را هم نشان می‌دهد و در تمام نقاط نیز پرشدگی خود را به خوبی حفظ کرده است. به‌نظر می‌رسد در حال حاضر این درزه تحت تأثیر تنش‌های برجا در منطقه نیست.

شکل ۱۴. نمایی از درز J5 که با پیکان قرمز مشخص شده است. شکل ۱۵. نمایش صفحه درز J5 در محیط نرم‌افزار DIPS5.1 (دید به سمت جنوب باختر)

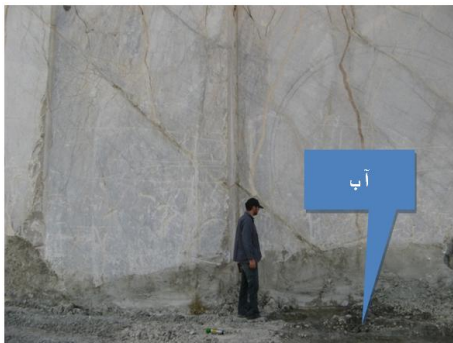
شکستگی J15: این درزه در ایستگاه M-24 برداشت شده است. درزه دارای طول گسترش زیادی است و در حدود ۴ تا ۵ سانتی‌متر بازشدگی دارد که تماماً به‌وسیله افیولیت و رس پر شده است و در تمام نقاط پرشدگی خود را به خوبی حفظ کرده است. نکته چشمگیر در ارتباط با این درز چنان‌که در تصویر مشخص است (شکل ۱۶) در تراز ارتفاعی ۱۸۸۵ متر بر روی این سطح درز تراوش آب مشاهده می‌شود. البته مقدار دبی خروجی آب بسیار اندک است و در پای این پله به‌صورت یک حوضچه کوچک تجمع کرده است. فعالیت‌های میدانی نشان داد، در ۳ نقطه دیگر نیز در راستای جهت شیب صفحه این درز، دارای خروجی آب و تجمع آن در پای پله‌ها است.

شکل ۱۶. نمایی از درز J15 چنان‌که در تصویر مشخص است در اثر تراوش آب در راستای صفحه درز، تجمع آب در پای پله صورت گرفته است (دید به سمت شمال خاور)

توده سنگ در راستای دسته درز با مشخصات N062/50 در راستای امتداد N150 به سمت پایین حرکت می‌کند (شکل ۲۱ ج). در تراز ۱۸۸۵ بر روی سطح درزه J15 تراوش آب مشاهده می‌شود و مقدار دبی خروجی آب بسیار اندک است و در پای پله به صورت یک حوضچه کوچک آب تجمع کرده است (شکل ۱۶). بررسی‌های میدانی مشخص کرد، ۳ محدوده دیگر در راستای جهت شیب این درزه دارای خروجی و تجمع آب در پای پله‌ها است.

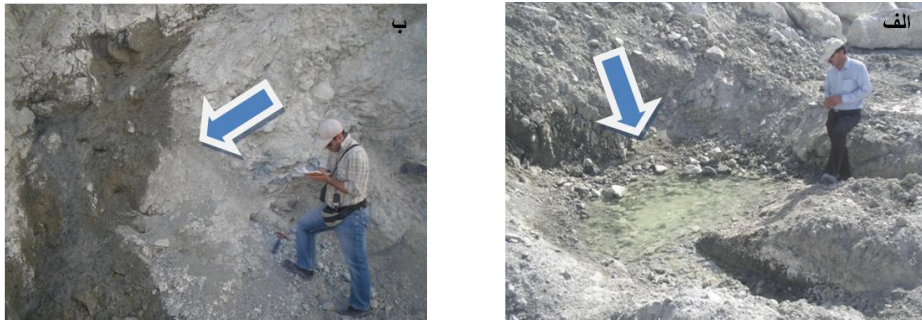
شکل ۲۲. الف) خروج آب در راستای صفحه درز J=N062/50 (دید به سمت شمال خاور)
ب) خروج آب از درون افیولیت‌ها
