نقش ساختارهای زمین‌ساختی و گامه‌های تنش برجا بر ناپایداری دیواره شمالی معدن چاه سوار آغا

*سهند تدبیری، محمود الماسیان، محسن پورکرمانی؛
دانشگاه آزاد اسلامی واحد تهران شمال

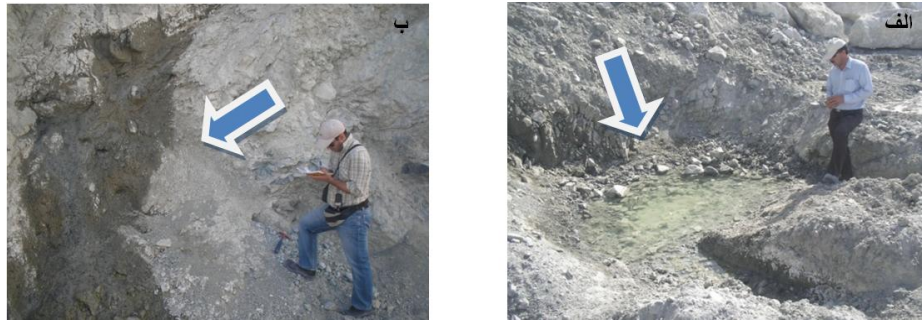
شکل ۲۲. الف) خروج آب در راستای صفحه درز J=N062/50 (دید به سمت شمال خاور)
ب) خروج آب از درون افیولیت‌ها
