نقش ساختارهای زمین‌ساختی و گامه‌های تنش برجا بر ناپایداری دیواره شمالی معدن چاه سوار آغا

*سهند تدبیری، محمود الماسیان، محسن پورکرمانی؛
دانشگاه آزاد اسلامی واحد تهران شمال

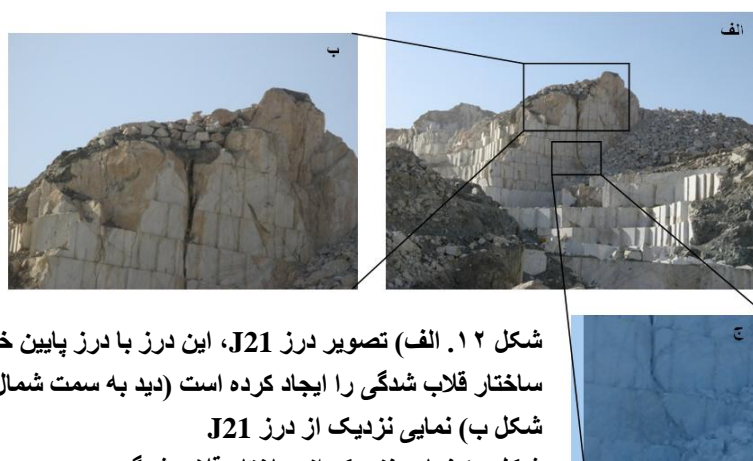
شکستگی J21: این شکستگی، یک شکستگی بسیار بزرگ و تأثیرگذار است که به‌نظر می‌رسد، مهم‌ترین و اصلی‌ترین شکستگی منطقه باشد. این شکستگی فعال به‌نظر می‌رسد و دارای حدود ۳۰ سانتی‌متر بازشدگی است، بازشدگی این شکستگی تأثیر به‌سزایی در ناپایداری دیواره‌های معدن دارد. به‌دلیل شیب زیاد دامنه و حجم وسیعی از آوارها و باطله‌ها که در پایین آن تلمبار شده است و همچنین ناپایداری و ریزش واریزه‌ها، امکان نزدیک شدن به آن وجود نداشت. لذا برای برداشت مشخصات هندسی صفحه درز از روش قراول روی با کمپاس استفاده گردید. لازم به‌ذکر است این درز در حدود ۵۰ تا ۶۰ متر تداوم داشته و با درز پایینی خود مرتبط است و ساختار قلاب‌شدگی را نشان می‌دهد (شکل ۱۲ الف و ب و ج).

شکل ۱۲. الف) تصویر درز J21، این درز با درز پایین خود ساختار قلاب‌شدگی را ایجاد کرده است (دید به سمت شمال باختر)
شکل ب) نمایی نزدیک از درز J21
شکل ج) نمایی نزدیک از ساختار قلاب‌شدگی
