بررسی عوامل ناپایداری شیروانی مشرف بر نوار نقاله مجتمع مس سونگون و پایدارسازی آن

حسین سلطانی جیقه*؛ دانشگاه شهید مدنی آذربایجان، دانشکده فنی

ناصر شیردل؛ مهندسین مشاور زمین ژرفاب، تبریز

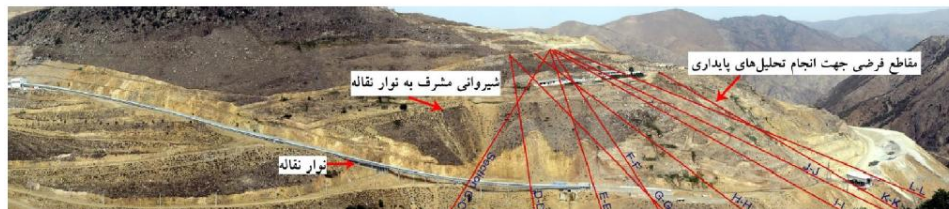
شکل ۱۰. نمای شمال شرق محدوده شیروانی مشرف به نوار نقاله و مقاطع فرضی برای انجام تحلیل‌های پایداری

شکل ۱۰ محدوده شیروانی مشرف به نوار نقاله، موقعیت نوار و نیز محل مقاطع فرضی که تحلیل پایداری آنها انجام شده بر روی مسیر نوار نقاله را نشان می‌دهد. شکل ۱۱ مقطع عرضی F-F شیروانی را به همراه محدوده‌های مذکور نشان می‌دهد.
