## بررسی عوامل ناپایداری شیروانی مشرف بر نوار نقاله مجتمع مس سونگون و پایدارسازی آن

حسین سلطانی جیقه\*؛ دانشگاه شهید مدنی آذربایجان، دانشکده فنی

ناصر شیردل؛ مهندسین مشاور زمین ژرفاب، تبریز

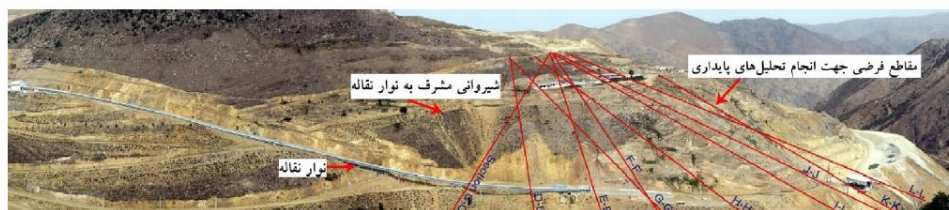
شکل ۱۰. نمای شمال شرق محدوده شیروانی مشرف به نوار نقاله و مقاطع فرضی برای انجام تحلیل‌های پایداری

شکل ۱۰ محدوده شیروانی مشرف به نوار نقاله، موقعیت نوار و نیز محل مقاطع فرضی که تحلیل پایداری آنها انجام شده بر روی مسیر نوار نقاله را نشان می‌دهد. شکل ۱۱ مقطع عرضی F-F شیروانی را به همراه محدوده‌های مذکور نشان می‌دهد.
