بررسی عوامل ناپایداری شیروانی مشرف بر نوار نقاله مجتمع مس سونگون و پایدارسازی آن

حسین سلطانی جیقه*؛ دانشگاه شهید مدنی آذربایجان، دانشکده فنی

ناصر شیردل؛ مهندسین مشاور زمین ژرفاب، تبریز

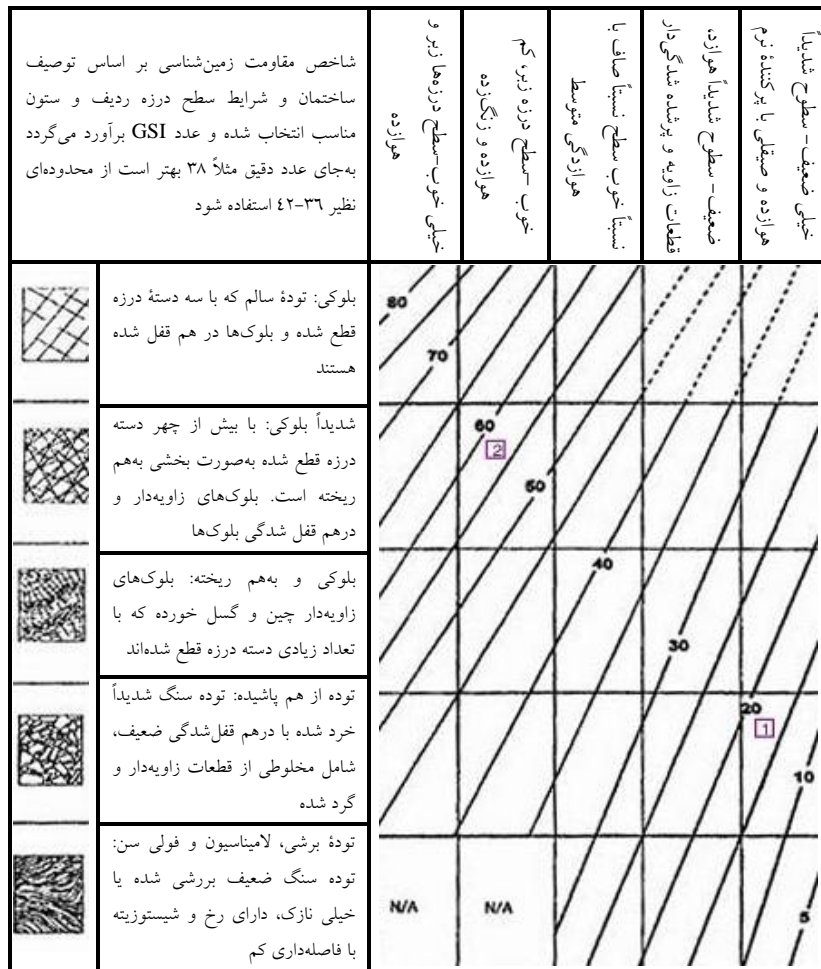
شاخص GSI بر ارزیابی سنگ‌شناسی، ساختار و شرایط سطوح ناپیوستگی در توده‌های سنگی استوار است که با توجه به پژوهش‌ها و برداشت‌های صحرایی تخمین زده می‌شود. شاخص مقاومت زمین‌شناسی با دو پارامتر مهم بلوکی شدن توده سنگی و شرایط ناپیوستگی‌ها تعیین می‌گردد. با توجه به وضعیت سطوح درزه‌ها از قبیل بازشدگی، پرشدگی و هوازگی آن‌ها و نیز خردشدگی توده‌های سنگی در منطقه بررسی شده، مقادیر شاخص GSI با استناد به شکل ۸ که هوک و براون (۱۹۹۷) [۸] ارائه کرده‌اند، در ناحیه ۱ برابر ۱۸ نمره و در ناحیه ۲ برابر ۵۵-۶۰ نمره است.

شکل ۸. طبقه‌بندی GSI توده‌های سنگی منطقه

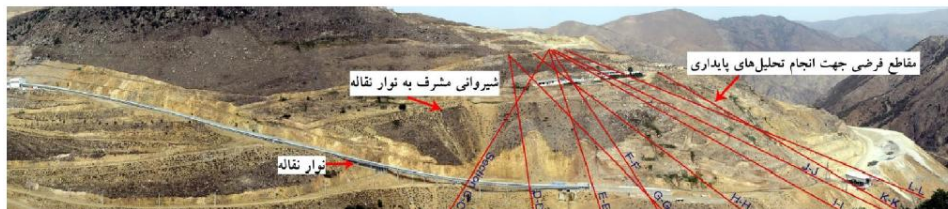
شکل ۱۰ محدوده شیروانی مشرف به نوار نقاله، موقعیت نوار و نیز محل مقاطع فرضی که تحلیل پایداری آنها انجام شده بر روی مسیر نوار نقاله را نشان می‌دهد. شکل ۱۱ مقطع عرضی F-F شیروانی را به همراه محدوده‌های مذکور نشان می‌دهد.

شکل ۱۰. نمای شمال شرق محدوده شیروانی مشرف به نوار نقاله و مقاطع فرضی برای انجام تحلیل‌های پایداری
