## بررسی عوامل ناپایداری شیروانی مشرف بر نوار نقاله مجتمع مس سونگون و پایدارسازی آن

حسین سلطانی جیقه\*؛ دانشگاه شهید مدنی آذربایجان، دانشکده فنی

ناصر شیردل؛ مهندسین مشاور زمین ژرفاب، تبریز

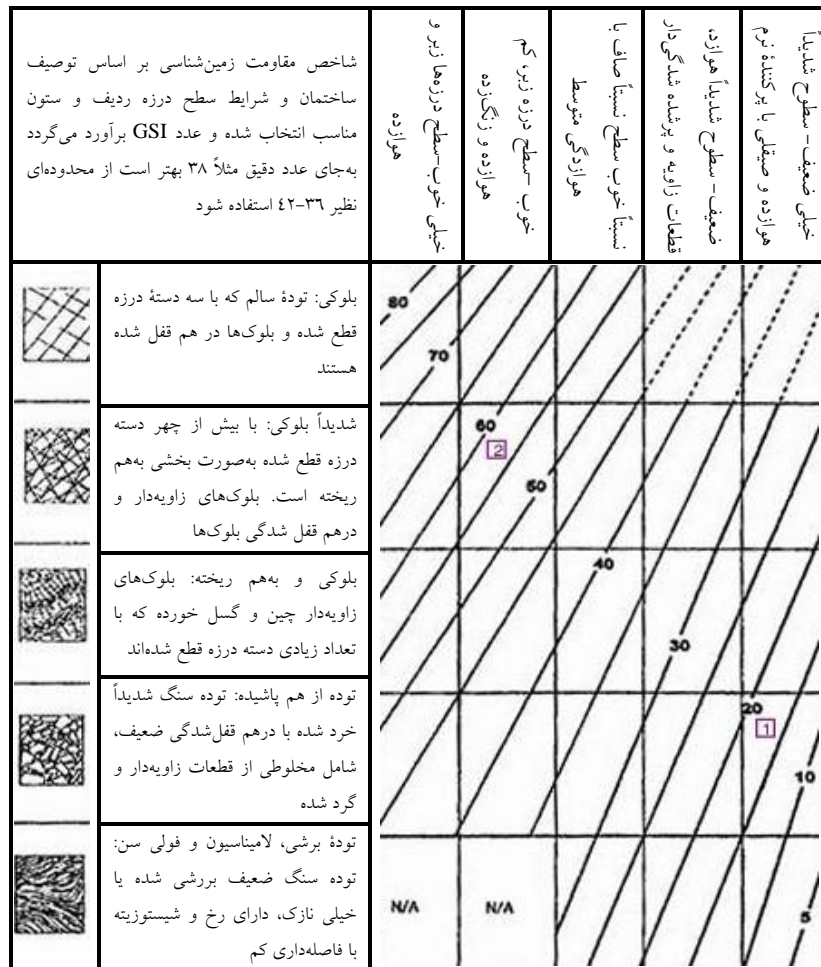
شکل ۸. طبقه‌بندی GSI توده‌های سنگی منطقه

شاخص GSI بر ارزیابی سنگ‌شناسی، ساختار و شرایط سطوح ناپیوستگی در توده‌های سنگی استوار است که با توجه به پژوهش‌ها و برداشت‌های صحرایی تخمین زده می‌شود. شاخص مقاومت زمین‌شناسی با دو پارامتر مهم بلوکی شدن توده سنگی و شرایط ناپیوستگی‌ها تعیین می‌گردد. با توجه به وضعیت سطوح درزه‌ها از قبیل بازشدگی، پرشدگی و هوازگی آن‌ها و نیز خردشدگی توده‌های سنگی در منطقه بررسی شده، مقادیر شاخص GSI با استناد به شکل ۸ که هوک و براون (۱۹۹۷) [۸] ارائه کرده‌اند، در ناحیه ۱ برابر ۱۸ نمره و در ناحیه ۲ برابر ۵۵-۶۰ نمره است.
