ارزیابی شرایط هیدرومورفولوژیکی رودخانه جاجرود با استفاده از روش MQI

کلید واژگان: ژئومورفولوژی رودخانه‌ای، کیفیت مورفولوژیکی، هیدرومورفولوژی، MQI، بازه، جاجرود

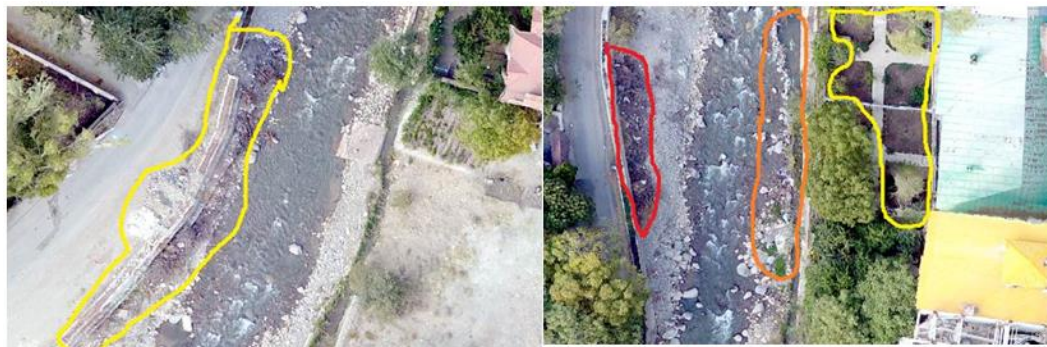
شکل (۴). تخریب پوشش گیاهی، وجود موانع طولی و جانبی و تغییر مسیر رودخانه در بازه ۱

اطراف رودخانه نیز انواع خاکریزها و ریزش‌ها مشاهده می‌شوند که در برخی از مناطق محافظ کناره رودخانه نیز تخریب شده است. با توجه به مجموع شرایط بررسی شده MQI آن برابر با ۰/۲۸ می‌باشد که در شرایط خیلی ضعیف قرار گرفته است. این بازه تغییرات زیادی را داشته و شاخص تعدیلی C آن دارای حداکثر امتیاز می‌باشد شکل (۴).
