ارزیابی شرایط هیدرومورفولوژیکی رودخانه جاجرود با استفاده از روش MQI

کلید واژگان: ژئومورفولوژی رودخانه‌ای، کیفیت مورفولوژیکی، هیدرومورفولوژی، MQI، بازه، جاجرود

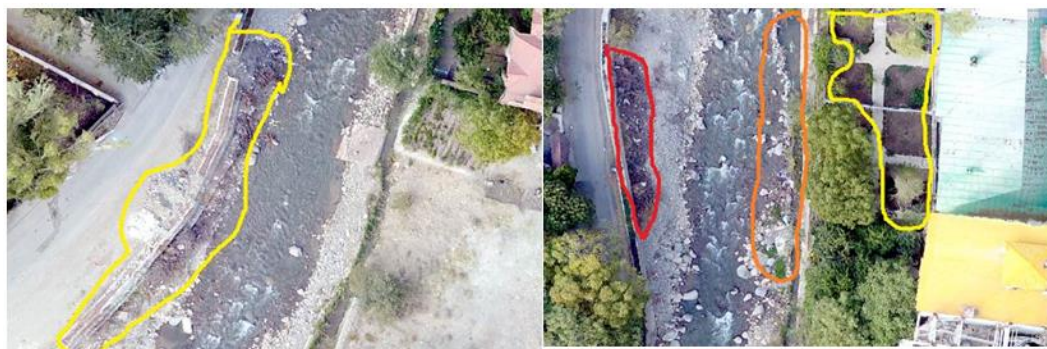
شکل (۴). تخریب پوشش گیاهی، وجود موانع طولی و جانبی و تغییر مسیر رودخانه در بازه ۱

اطراف رودخانه نیز انواع خاکریزها و ریزش‌ها مشاهده می‌شوند که در برخی از مناطق محافظ کنار رودخانه نیز تخریب شده است. با توجه به مجموع شرایط بررسی شده MQI آن برابر با ۰/۲۸ می‌باشد که در شرایط خیلی ضعیف قرار گرفته است. این بازه تغییرات زیادی را داشته و شاخص تعدیلی C آن دارای حداکثر امتیاز می‌باشد شکل (۴).

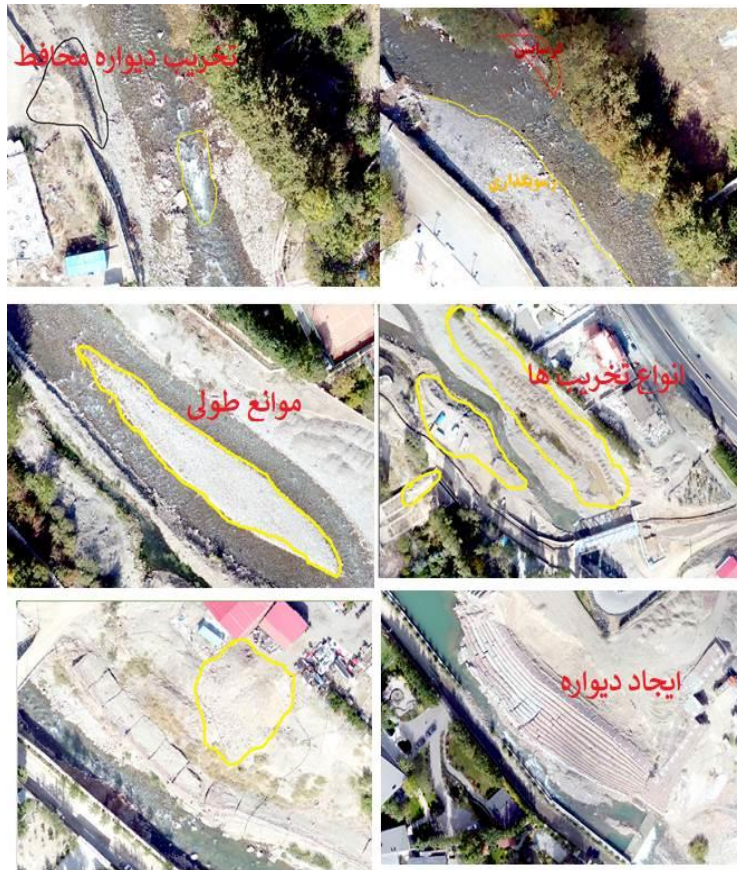
شکل (۱۱). رسوب گذاری و فرسایش در بازه ۴

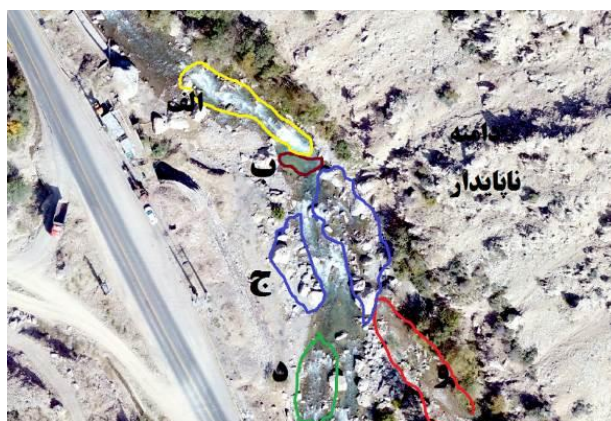
این بازه نیز به مانند بازه ۵ دارای بستری سنگلاخی است و به لحاظ مورفولوژی دارای تنوع زیادی از جمله وجود سکو، خیزآب، چالاب و تنداب می‌باشد شکل (۱۲). در قسمت اولیه بازه شیب حاشیه رود از یکطرف بسیار زیاد و ناپایداری دامنه به وضوح دیده می‌شود. به همین دلیل ساخت و سازه‌های انسانی کمتر مشاهده می‌شود در حالی که در قسمت جنوبی بازه با کاهش ارتفاع، کاهش شیب و افزایش پوشش گیاهی نیز ساخت و سازه‌های انسانی و بهره برداری از آن نیز افزایش یافته است. الگوی این بازه سینوسی نامنظم می‌باشد. میزان MQI این بازه برابر با ۰/۲ و در وضعیت خیلی ضعیف قرار دارد. بدین ترتیب تغییرات در این بازه نیز بسیار زیاد بوده است شکل (۱۳).

شکل (۱۳). الف) سکوه‌های پله ای (ب) چالاب، ج) رخنمون های سنگی، د) خیز آب. و) دو کانال شدن رودخانه به دلیل موانع طولی در بازه ۶
