تعیین الگوی پیچان رودی رودخانه قره‌سو با استفاده از شاخص‌های ضریب خمیدگی و زاویه مرکزی (محدوده روستای انزاب تا پل سامیان)

کلید واژگان: الگوی پیچان رود، ضریب خمیدگی، رودخانه قره‌سو، زاویه مرکزی.

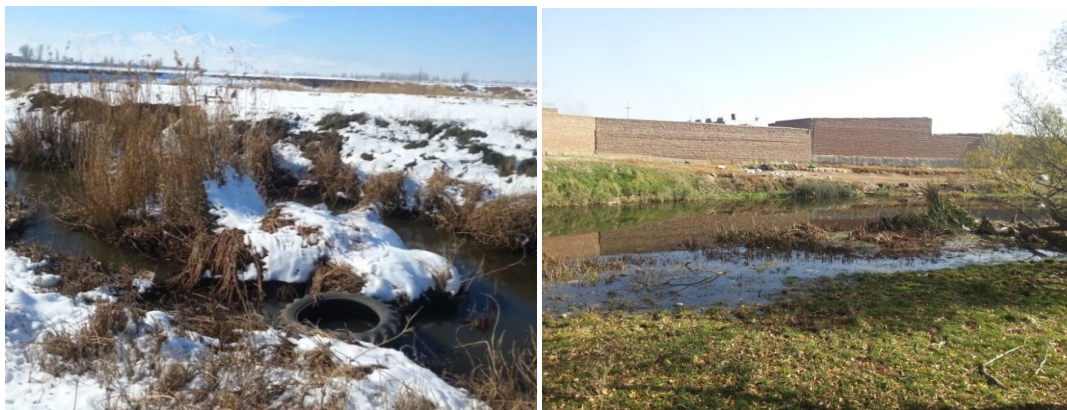
اشکال(۳). دخالت و دست‌کاری انسان در رودخانه قره‌سو اردبیل (روستای انزاب تا سد سبلان)

به علت دیوار کشی بتونی محدوده رودخانه به‌منظور احداث پل‌ها (پل دولت‌آباد و پل سامیان) و دیگر سازه‌های بتنی در مسیر رودخانه شکل (۱-۳)، باعث کاهش پتانسیل تغییرات و آزادی عمل رودخانه در این بازه نسبت به بازه‌های دیگر شده است. هم‌چنین کم نمودن عمق کانال جهت عبور ماشین‌آلات کشاورزی از عرض رودخانه باعث تغییر در عرض و عمق طبیعی کانال شده است شکل (۲-۳). ساخت‌وساز منازل مسکونی در حریم رودخانه شکل (۳-۳)، باعث تثبیت بخش‌هایی از دیواره‌های کانال که منجر به تغییر در نظم طبیعی حرکت و گسترش مئاندر شده است.

بررسی میدانی مسیر مورد مطالعه نشان داد قسمت‌هایی از مسیر رودخانه به‌صورت تجاوز به زمین‌های زراعی اطراف بوده که با انحراف مسیر رودخانه توسط کشاورزان به بستر اصلی، قوس خوردگی اصلی از بین رفته است. تغییر مسیر جریان آب رودخانه به‌وسیله موانع چوبی و سنگی به‌منظور کاهش قدرت جریان در برش دیواره‌های بخش مقعر مئاندر رودخانه و حتی در مسیرهای مستقیم رودخانه صورت گرفته است شکل (۴-۳). لذا احتمال می‌رود که دست‌کاری انسان در عرض رودخانه و تغییر در جهت و شدت پیچ‌وخم رودخانه باعث کاهش و یا افزایش ضریب خمیدگی در برخی از بازه‌های رودخانه قره‌سو (روستای انزاب تا سد سبلان) شده است.
