تعیین الگوی پیچان رودی رودخانه قره‌سو با استفاده از شاخص‌های ضریب خمیدگی و زاویه مرکزی (محدوده روستای انزاب تا پل سامیان)

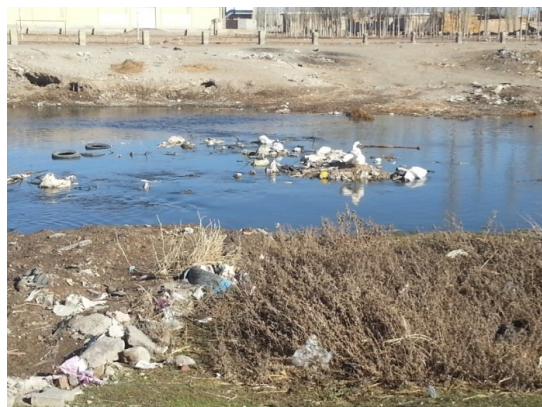
اشکال(۳). دخالت و دست‌کاری انسان در رودخانه قره‌سو اردبیل (روستای انزاب تا سد سبلان)

به علت دیوار کشی بتونی محدوده رودخانه به‌منظور احداث پل‌ها (پل دولت‌آباد و پل سامیان) و دیگر سازه‌های بتنی در مسیر رودخانه شکل (۱-۳)، باعث کاهش پتانسیل تغییرات و آزادی عمل رودخانه در این بازه نسبت به بازه‌های دیگر شده است. هم‌چنین کم نمودن عمق کانال جهت عبور ماشین‌آلات کشاورزی از عرض رودخانه باعث تغییر در عرض و عمق طبیعی کانال شده است شکل (۲-۳). ساخت‌وساز منازل مسکونی در حریم رودخانه شکل (۳-۳)، باعث تثبیت بخش‌هایی از دیواره‌های کانال که منجر به تغییر در نظم طبیعی حرکت و گسترش مئاندر شده است.

بررسی میدانی مسیر مورد مطالعه نشان داد قسمت‌هایی از مسیر رودخانه به‌صورت تجاوز به زمین‌های زراعی اطراف بوده که با انحراف مسیر رودخانه توسط کشاورزان به بستر اصلی، قوس خوردگی اصلی از بین رفته است. تغییر مسیر جریان آب رودخانه به‌وسیله موانع چوبی و سنگی به‌منظور کاهش قدرت جریان در برش دیواره‌های بخش مقعر مئاندر رودخانه و حتی در مسیرهای مستقیم رودخانه صورت گرفته است شکل (۴-۳). لذا احتمال می‌رود که دست‌کاری انسان در عرض رودخانه و تغییر در جهت و شدت پیچ‌وخم رودخانه باعث کاهش و یا افزایش ضریب خمیدگی در برخی از بازه‌های رودخانه قره‌سو (روستای انزاب تا سد سبلان) شده است.
