## بررسی تغییرات مورفولوژی رودخانه کارون و مخاطرات ناشی از آن (مطالعه موردی: بندقیر تا خرمشهر)

کلید واژگان: تغییرات مورفولوژی، سنجش از دور، رگرسیون لجستیک، مخاطرات، رودخانه کارون

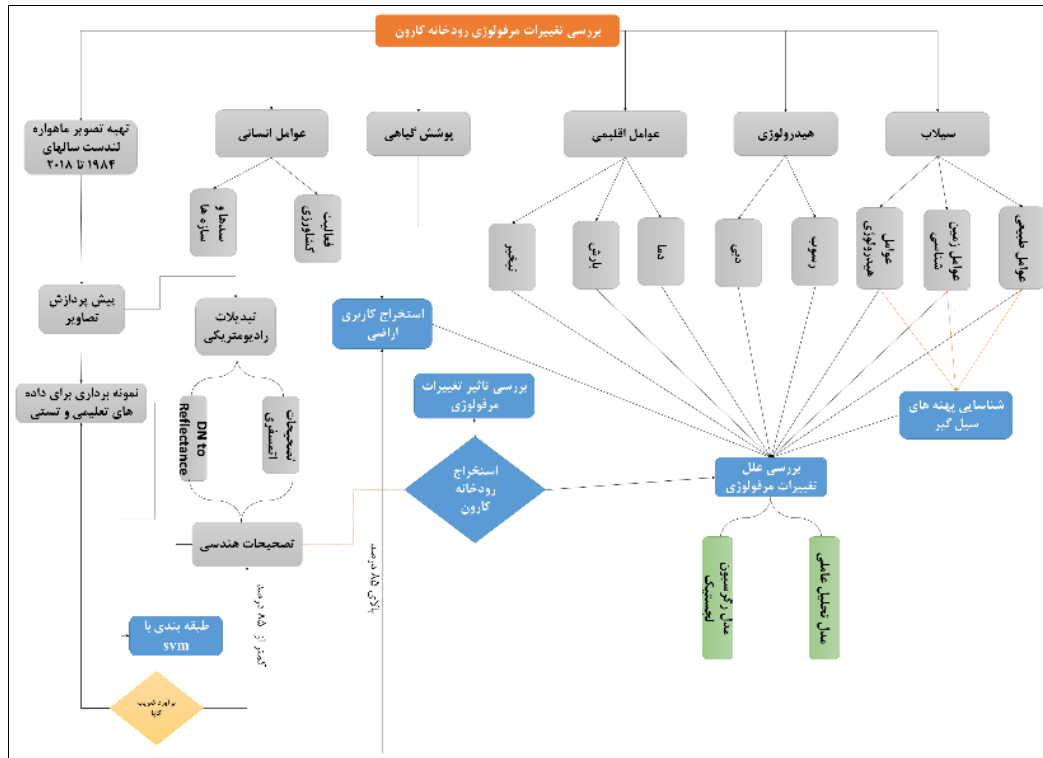
شکل (۲). مراحل انجام پژوهش

در این پژوهش، با استفاده از سنجش از دور و تصاویر ماهواره‌ای لندست در طی بازه ۲۸ ساله (۱۹۹۰ تا ۲۰۱۸) جهت مشخص نمودن محدوده دقیق رودخانه و بستر آن در طول بازه زمانی مورد مطالعه مورد استفاده قرار گرفت. همچنین میزان جابجایی‌ها، نوع مورفولوژی تغییر یافته شامل نوع و میزان ماندی شدن و جزایر تشکیل شده و الگوهای تغییر یافته، نوع کاربری اراضی اطراف رودخانه، سازه‌های مصنوعی شامل عوارض انسان‌ساخت، پهنه‌های آبی استخراج شدند. پس از آن خصوصیات هیدرولوژی شامل رسوب و دبی و مشخصات اقلیمی شامل پارامترهای بارش، تبخیر و دما در رودخانه در بازه زمانی مورد مطالعه، در ۴ ایستگاه شامل بندقیر، ملاثانی، اهواز و فارسیات. بررسی گردید و نقشه‌های آن‌ها از طریق GIS تولید شد. وضعیت شیب و ارتفاع حوضه با استفاده از مدل رقومی ارتفاعی سنجنده SRTM در دقت ۱۲٫۵ متر استخراج گردید. به منظور تهیه نقشه خطرپذیری سیلاب با استفاده از مدل ANP- FUZZY به دلیل عملکرد مناسب این مدل در مکان‌یابی با استفاده از تحلیل شبکه‌ای بین معیارهای مورد استفاده و معیارهای هیدرولوژی (زیرمعیارهای دبی، ضریب روان آب، طول آبراهه، و بارندگی)، زمین‌شناسی (زیرمعیارهای سنگ شناسی، ضریب نفوذپذیری و خاک‌شناسی) و ژئومورفولوژی (زیرمعیارهای لندفرم، ارتفاع، شیب، جهت شیب، تراکم زهکشی و تراکم پوشش گیاهی) و عامل انسانی، استفاده گردید. در نهایت به منظور بررسی عوامل مؤثر در تغییرات صورت گرفته در بازه‌های زمانی و مکانی از مدل‌های رگرسیون لجستیک استفاده شدند. در شکل (۲) مراحل انجام پژوهش به صورت دیاگرام نشان داده شده است.
