## ارزیابی شرایط هیدرومورفولوژیکی رودخانه جاجرود با استفاده از روش MQI

کلید واژگان: ژئومورفولوژی رودخانه‌ای، کیفیت مورفولوژیکی، هیدرومورفولوژی، MQI، بازه، جاجرود

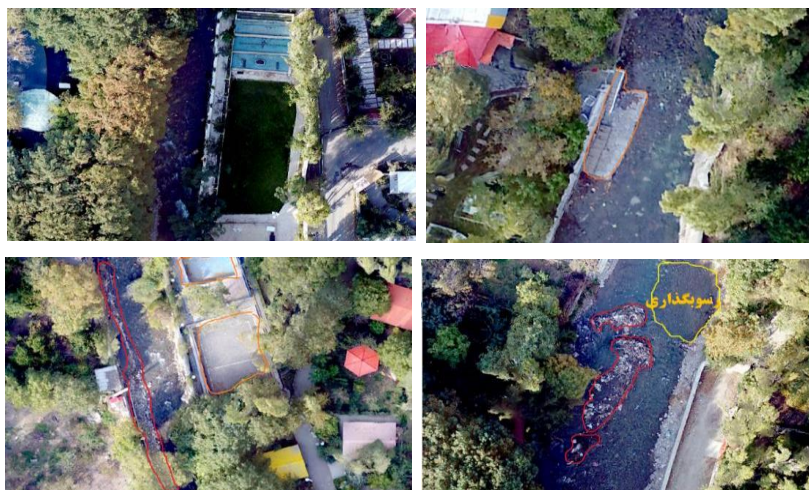
شکل (۶). تخریب پوشش گیاهی به منظور ایجاد استخر و زمین‌های ورزشی و سنگ‌چین در بستر رودخانه در بازه ۲

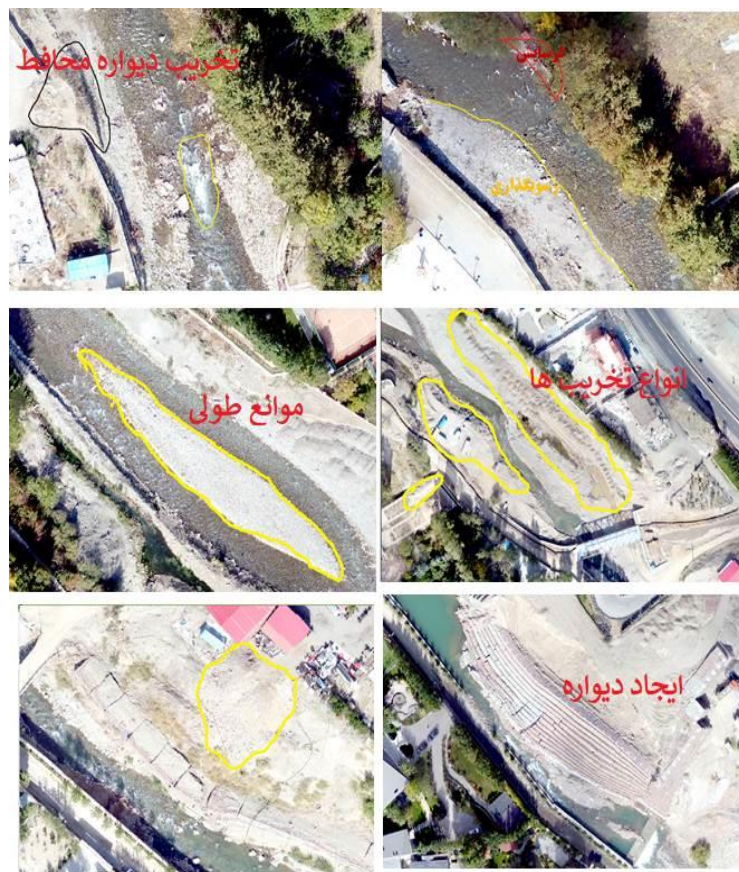
شکل (۱۱). رسوب گذاری و فرسایش در بازه ۴

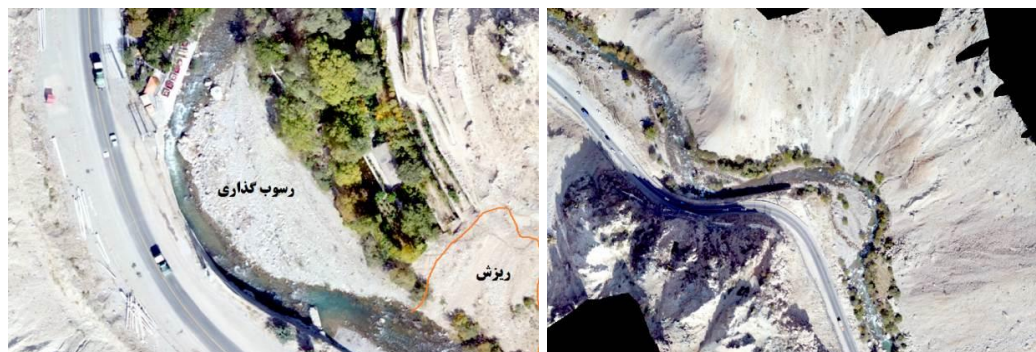
ارتفاع در این قسمت به ۱۷۰۰ متر می رسد. میزان پوشش گیاهی در این بازه به طور چشمگیری کاهش یافته است. در مناطقی که پوشش گیاهی وجود دارد ساخت و سازه های انسانی نیز در منطقه مشاهده می شود. همانطور که شکل (۱۱) نشان می دهد در بیشتر قسمت های این بازه دامنه های ناپایدار و پرشیب در حاشیه رودخانه قرار دارند. میزان  $MQI$  این بازه برابر با  $۰/۲۱$  می باشد. بدین ترتیب در شرایط خیلی ضعیف قرار دارد و میزان تغییرات در این بازه نیز خیلی زیاد است.

شکل (۱۲). وجود دامنه‌های ناپایدار در حاشیه رودخانه در بازه ۵
