## ارزیابی شرایط هیدرومورفولوژیکی رودخانه جاجرود با استفاده از روش MQI

کلید واژگان: ژئومورفولوژی رودخانه‌ای، کیفیت مورفولوژیکی، هیدرومورفولوژی، MQI، بازه، جاجرود

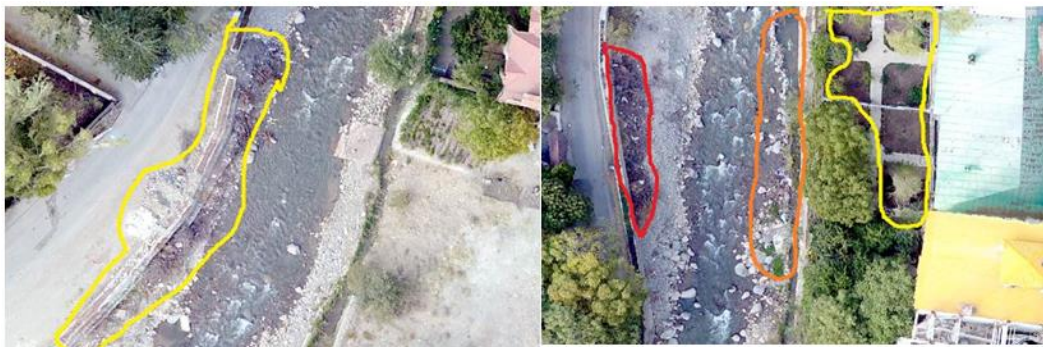
شکل (۴). تخریب پوشش گیاهی، وجود موانع طولی و جانبی و تغییر مسیر رودخانه در بازه ۱

اطراف رودخانه نیز انواع خاکریزها و ریزش‌ها مشاهده می‌شوند که در برخی از مناطق محافظ کناره رودخانه نیز تخریب شده است. با توجه به مجموع شرایط بررسی شده MQI آن برابر با ۰/۲۸ می‌باشد که در شرایط خیلی ضعیف قرار گرفته است. این بازه تغییرات زیادی را داشته و شاخص تعدیلی C آن دارای حداکثر امتیاز می‌باشد شکل (۴).
