ارزیابی شرایط هیدرومورفولوژیکی رودخانه جاجرود با استفاده از روش MQI

کلید واژگان: ژئومورفولوژی رودخانه‌ای، کیفیت مورفولوژیکی، هیدرومورفولوژی، MQI، بازه، جاجرود

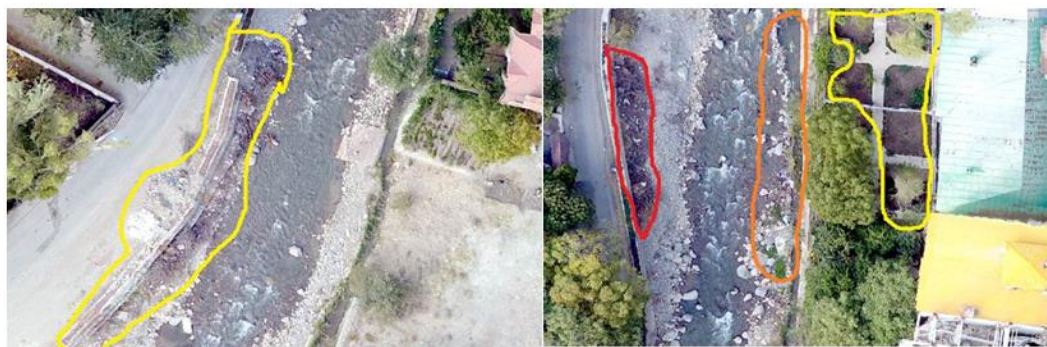
شکل (۴). تخریب پوشش گیاهی، وجود موانع طولی و جانبی و تغییر مسیر رودخانه در بازه ۱

اطراف رودخانه نیز انواع خاکریزها و ریزش‌ها مشاهده می‌شوند که در برخی از مناطق محافظ کناره رودخانه نیز تخریب شده است. با توجه به مجموع شرایط بررسی شده MQI آن برابر با ۰/۲۸ می‌باشد که در شرایط خیلی ضعیف قرار گرفته است. این بازه تغییرات زیادی را داشته و شاخص تعدیلی C آن دارای حداکثر امتیاز می‌باشد شکل (۴).

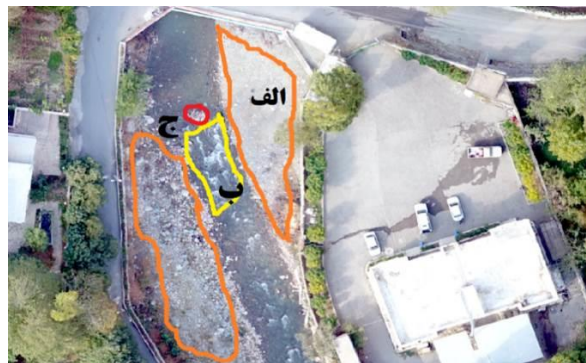
شکل (۵). الف. رسوب‌گذاری در کنار رود. ب. خیزآب‌ها ج. وجود موانع چوب در درون کانال در بازه ۲

بستر این بازه نیز پوشیده از قلوه سنگ و شن و ریگ و عرض آن از ۰/۵ تا ۱۲/۵ متر متغیر می‌باشد. الگوی آن سینوسیته نامنظم است. در بسیاری از قسمت‌های کانال موانع چوبی مشاهده می‌شود. رسوب‌گذاری در بخش‌های محدب رود بیشتر مشاهده می‌شود. مورفولوژی آن از نوع خیزآب و در بعضی قسمت‌های بازه موانع حالت سنگ چین یافته‌اند که موجب محصور شدن آب شده است. در اطراف این بازه نیز تخریب پوشش به منظور ایجاد ساخت و سازهای مسکونی و ویلائی به چشم می‌خورد. MQI آن برابر با ۰/۴۸ می‌باشد و در وضعیت ضعیف قرار دارد. بدین ترتیب تغییرات در این بازه زیاد بوده است اشکال (۵ و ۶).

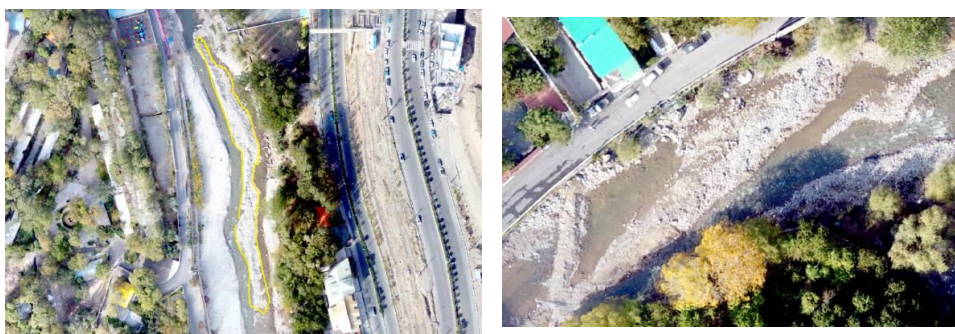
شکل (۷). وجود موانع طولی و جانبی در درون کانال در بازه ۳

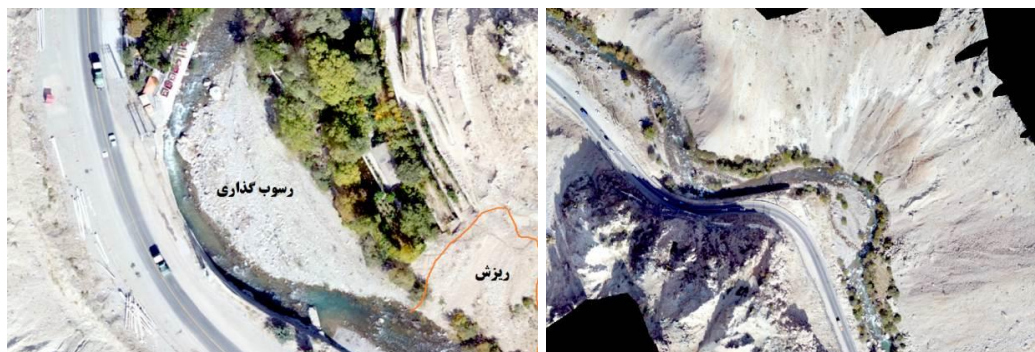
شکل (۱۲). وجود دامنه‌های ناپایدار در حاشیه رودخانه در بازه ۵
