## Assessing and Zoning of Geomorphology Quality of the Wardavard River in Tehran

Article Info	ABSTRACT
<p><b>Article type:</b> Research Article</p> <p><b>Article history:</b> Received 2023/01/15 Received in revised 2023/12/22 Accepted 2024/01/28 Published 2024/01/28 Published online 2024/01/21</p> <p><b>Keywords:</b> Wardvard River, Quality geomorphology, MQI method.</p>	<p>Rivers are essential components of the Earth's ecosystem and naturally undergo gradual and continuous development processes. However, with the expansion of human settlements and urban development, these rivers have experienced significant changes and have lost some of their natural functions. The Wardvard River, located to the west of Tehran province, is no exception to this phenomenon. The river has been heavily impacted by urban development, leading to continuous alterations in its flow path as a result of human involvement. Furthermore, given that the river is situated along the access route to the western cities of Tehran province, Its natural and gradual evolution has been disrupted and this change has taken the river out of its natural state. This research aims to identify the factors that influence the

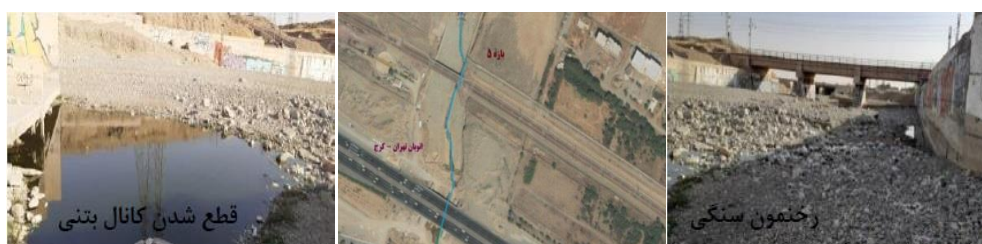
شکل (۸). تصاویر هوایی و میدانی مسیر بازه ۵

بازه ۵ از اتوبان تهران - کرج شروع شده و تا بعد از پل خط متروی تهران - کرج امتداد دارد. از نظر شاخص عملکردی در این بازه پیوستگی طولی با تغییرات کم وجود دارد که جلوی عبور سیلاب را نمی‌گیرد و اشکال بستری نیز ناسازگار با میانگین شیب دره هستند. همچنین تغییرات رسوبات گسترده به صورت رخنمون‌های سنگی مشاهده می‌شود و دارای کانال به صورت دیواره بتنی می‌باشد و از نظر شاخص مصنوعی دارای تغییرات جریان و تغییرات دبی مهمی می‌باشد و همچنین تغییرات مصنوعی در مسیر رودخانه وجود دارد و از نظر شاخص تعدیل کانال در بازه مورد ارزیابی تغییر الگوی کانال مشابه و تغییرات متوسط در عرض کانال و تغییرات محدود در سطح اساس بستر وجود دارد. بازه ۵ از نظر کیفیت مورفولوژیکی (MQI) دارای امتیاز ۰/۳ و کیفیت خیلی ضعیف می‌باشد شکل (۸).
