## Assessing and Zoning of Geomorphology Quality of the Wardavard River in Tehran

## ارزیابی و پهنه‌بندی کیفیت ژئومورفولوژی رودخانه وردآورد تهران

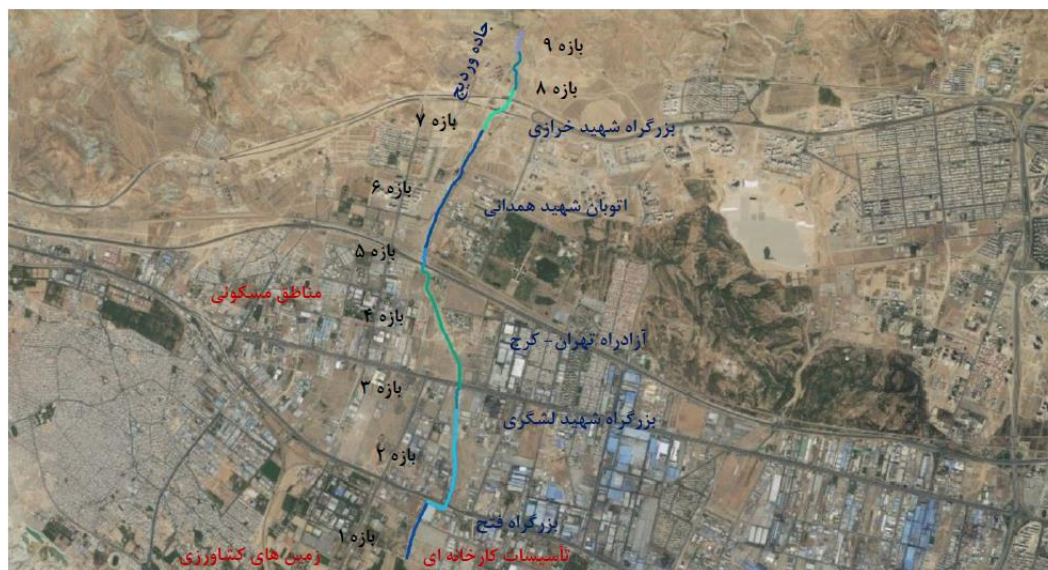
شکل (۲). موقعیت بازه‌های رودخانه و تقاطع با اتوبان‌ها و کاربری اراضی حاشیه آن

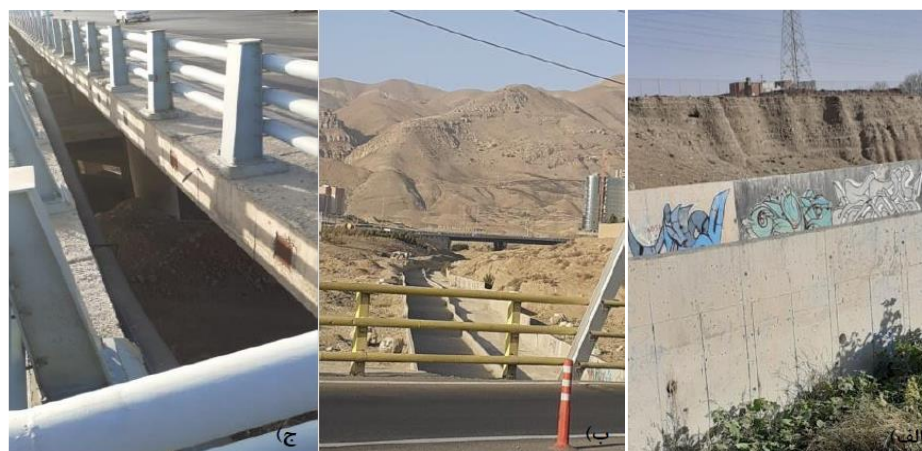
شکل (۳). نمونه‌هایی از تغییرات در بستر رودخانه: الف) محافظ کرانه به‌صورت دیواره بتنی. ب) پایه‌های پل دانش در مسیر رودخانه. ج) پایه‌های پل بزرگراه شهید خرازی در مسیر رودخانه. د) کانال‌کشی بتنی در کف و کناره رودخانه.

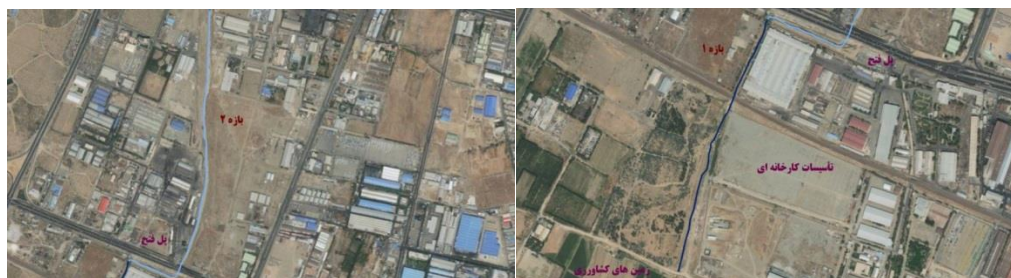
بازه ۱ در پایین‌دست پل بزرگراه فتح قرار دارد و به‌طور کلی بعد از احداث جاده قدیم کرج (بزرگراه فتح) و احداث کارخانجات در حریم رودخانه؛ رودخانه در این بازه تبدیل به نهر آب شده است و از نظر شاخص عملکردی تغییرات زیادی در پیوستگی طولی وجود دارد که از عبور سیلاب جلوگیری می‌کند و به دلیل وجود بستر مصنوعی دگرگونی کامل اشکال بستر و همچنین تغییرات رسوبات گسترده به‌صورت رخنمون‌های سنگی مشاهده می‌شود و همچنین دارای دیواره به‌صورت سنگچین می‌باشد و از نظر شاخص مصنوعی تغییرات جریان و تغییرات دبی قابل‌ملاحظه می‌باشد و همچنین تغییرات مصنوعی در مسیر رودخانه وجود دارد و از نظر شاخص تعدیل کانال در بازه مورد ارزیابی تغییر الگوی کانال مشابه و تغییرات متوسط در عرض کانال و تغییرات محدود در سطح اساس بستر وجود دارد. بازه ۱ از نظر کیفیت مورفولوژیکی (MQI) دارای امتیاز ۰/۲ و کیفیت خیلی ضعیف می‌باشد. بازه ۱ با چالش‌های متعددی در خصوص تعرض به حد و بستر و شاخه‌های اصلی و فرعی رودخانه روبه‌رو است و عدم همکاری نهادهای نظامی و دولتی متعرض به حریم و بستر، چالش‌ایمینی در این بازه را دامن می‌زند شکل (۴).

بازه ۲ در بالای پل بزرگراه فتح قرار دارد و تا نرسیده به اتوبان شهید لشگری امتداد دارد. از نظر شاخص عملکردی در این بازه پیوستگی طولی با تغییرات کم وجود دارد که جلوی عبور سیلاب را نمی‌گیرد و اشکال بستری نیز ناسازگار با میانگین شیب دره هستند همچنین تغییرات رسوبات گسترده به‌صورت رخنمون‌های سنگی مشاهده می‌شود و دارای کانال به‌صورت دیواره سنگچین می‌باشد و از نظر شاخص مصنوعی دارای تغییرات جریان و تغییرات دبی مهمی می‌باشد و همچنین تغییرات مصنوعی در مسیر رودخانه وجود دارد و از نظر شاخص تعدیل کانال در بازه مورد ارزیابی تغییر الگوی کانال مشابه و تغییرات متوسط در عرض کانال و تغییرات محدود در سطح اساس بستر وجود دارد. بازه ۲ از نظر کیفیت مورفولوژیکی (MQI) دارای امتیاز ۰/۳ و کیفیت ضعیف می‌باشد. در بازه ۲ از دست رفتن بستر طبیعی رودخانه در اثر احداث مستحدمات واقع در حریم و بستر و انسداد مسیر طبیعی رودخانه توسط مجتمع صنعتی نورد و مسائل زیست‌محیطی این بازه نیز به دلیل تخلیه فاضلاب‌های صنعتی و همچنین استقرار صنایع در بخش مخروط‌افکنه‌ای رودخانه از موارد قابل‌توجه در این خصوص می‌باشند شکل (۵).

شکل (۵). تصویر هوایی مسیر بازه ۲

شکل (۴). تصویر هوایی مسیر بازه ۱

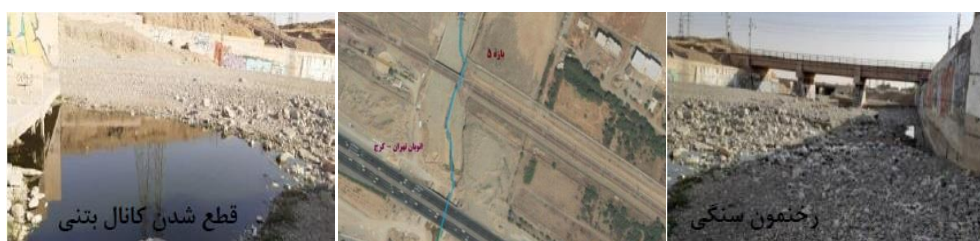
بازه ۵ از اتوبان تهران - کرج شروع شده و تا بعد از پل خط متروی تهران - کرج امتداد دارد. از نظر شاخص عملکردی در این بازه پیوستگی طولی با تغییرات کم وجود دارد که جلوی عبور سیلاب را نمی‌گیرد و اشکال بستری نیز ناسازگار با میانگین شیب دره هستند. همچنین تغییرات رسوبات گسترده به صورت رخنمون‌های سنگی مشاهده می‌شود و دارای کانال به صورت دیواره بتنی می‌باشد و از نظر شاخص مصنوعی دارای تغییرات جریان و تغییرات دبی مهمی می‌باشد و همچنین تغییرات مصنوعی در مسیر رودخانه وجود دارد و از نظر شاخص تعدیل کانال در بازه مورد ارزیابی تغییر الگوی کانال مشابه و تغییرات متوسط در عرض کانال و تغییرات محدود در سطح اساس بستر وجود دارد. بازه ۵ از نظر کیفیت مورفولوژیکی (MQI) دارای امتیاز ۰/۳ و کیفیت خیلی ضعیف می‌باشد شکل (۸).

شکل (۸). تصاویر هوایی و میدانی مسیر بازه ۵

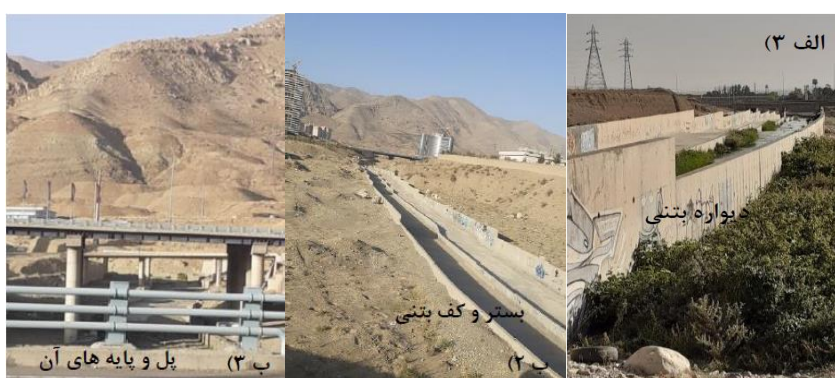
بازه ۶ از بالای خط متروی تهران- کرج شروع شده و تا بعد از اتوبان شهید همدانی امتداد دارد و بازه ۷ نیز از نرسیده به اتوبان شهید خرازی شروع شده و تا بعد از آن امتداد دارد. از نظر شاخص عملکردی در بازه‌های ۶ و ۷ پیوستگی طولی با تغییرات کم وجود دارد که جلوی عبور سیلاب را نمی‌گیرد و به دلیل وجود بستر مصنوعی دگرگونی کامل اشکال بستر و همچنین تغییرات رسوبات گسترده به صورت رخنمون‌های سنگی مشاهده می‌شود و همچنین دارای کانال به صورت دیواره بتنی می‌باشد و از نظر شاخص مصنوعی تغییرات جریان و تغییرات دبی قابل ملاحظه می‌باشد و همچنین تغییرات مصنوعی در مسیر رودخانه وجود دارد و از نظر شاخص تعدیل کانال در بازه‌های مورد ارزیابی تغییر الگوی کانال مشابه و تغییرات متوسط در عرض کانال و تغییرات محدود در سطح اساس بستر وجود دارد. بازه ۶ و ۷ از نظر کیفیت مورفولوژیکی (MQI) دارای امتیاز ۰/۲ و کیفیت خیلی ضعیف می‌باشد. در بازه ۷ با توجه به خطرات ناشی از وقوع سیلاب به دلیل تغییرات حریم و بستر و استقرار پل‌های بزرگراه شهید خرازی در حریم و بستر رودخانه، تأمین ایمنی پایه‌های پل به همراه ایجاد فضاهای سبز حائل بین رودخانه و شبکه بزرگراهی مهم‌ترین رویکردی است که در بازه شماره ۷ می‌توان لحاظ نمود شکل (۹).

شکل (۹). الف ۱ و ۲: تصاویر میدانی و هوایی مسیر بازه ۶. ب ۱ تصویر هوایی مسیر بازه ۷.

شکل (۹). ادامه: الف ۳ تصویر میدانی مسیر بازه ۶. ب ۲ و ۳ تصاویر میدانی مسیر بازه ۷.

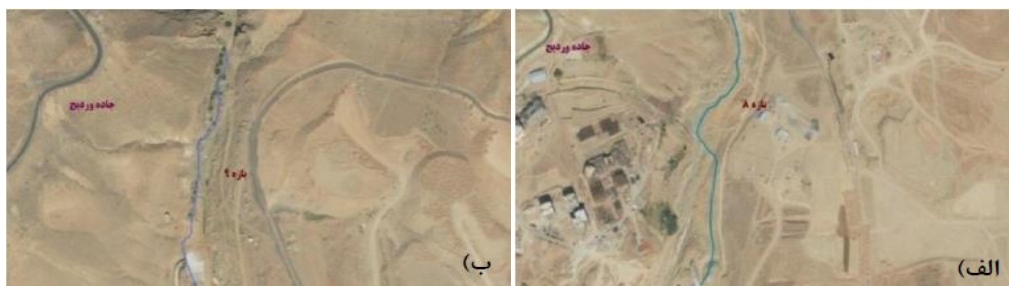
درصد طول بازه وجود دارد و از نظر شاخص تعدیل کانال در بازه مورد ارزیابی عدم وجود تغییرات در الگوی کانال، تغییرات محدود در عرض کانال و تغییرات ناچیز در سطح اساس بستر وجود دارد. بازه ۸ از نظر کیفیت مورفولوژیکی (MQI) دارای امتیاز ۰/۶ و کیفیت متوسط می‌باشد اشکال (۱۰ الف و ۱۱ الف).

بازه ۹ از کنار جاده وردیج شروع شده و تا ابتدای رشته کوه البرز امتداد دارد. از نظر شاخص عملکردی در این بازه تغییرات قابل ملاحظه‌ای در پیوستگی طولی وجود دارد که از عبور سیلاب جلوگیری می‌کند و اشکال بستری سازگار با شیب دره هستند و دیواره‌ای در اطراف رودخانه وجود ندارد و رسوبات ریزدانه فراوان در بخش‌های مختلفی از بازه وجود دارد و از نظر شاخص مصنوعی دارای تغییرات جریان و تغییرات دبی مشخصی می‌باشد و تغییرات مصنوعی در کمتر از ۱۰ درصد طول بازه وجود دارد و از نظر شاخص تعدیل کانال در بازه مورد ارزیابی عدم وجود تغییرات در الگوی کانال، تغییرات محدود در عرض کانال و تغییرات ناچیز در سطح اساس بستر وجود دارد. بازه ۹ از نظر کیفیت مورفولوژیکی (MQI) دارای امتیاز ۰/۶ و کیفیت متوسط می‌باشد. امکانات موجود در این بازه شامل: وجود توپوگرافی مناسب جهت احداث سد تأخیری و کاهش ریسک سیلاب، عدم وجود ساخت‌وسازهای غیرمجاز و کاربری‌های ناسازگار، امکان تأمین آب پایه و تغذیه آبخوان، عبور جاده وردیج به‌عنوان یک معبر شریانی از ضلع غربی بازه می‌باشد. با توجه به امکانات موجود در خصوص بازه شماره ۹ انتظار می‌رود که رودخانه و همچنین اراضی بکر و چشم‌اندازهای طبیعی موجود تا حد امکان حفاظت شوند و جهت جلوگیری از تخریب این ویژگی‌های ارزنده، باید با ایجاد پهنه حفاظتی با غلبه فعالیت‌های تفرجگاهی نسبت به بهره‌گیری از امکانات موجود بهره جست. در این حین توجه به ایمنی و امنیت رودخانه در این بازه به‌عنوان بازه بالادست رودخانه از اهمیت فراوانی برخوردار است اشکال (۱۰ ب، ۱۱ ب).

شکل (۱۰). الف) تصویر هوایی مسیر بازه ۸. ب) تصویر هوایی مسیر بازه ۹.

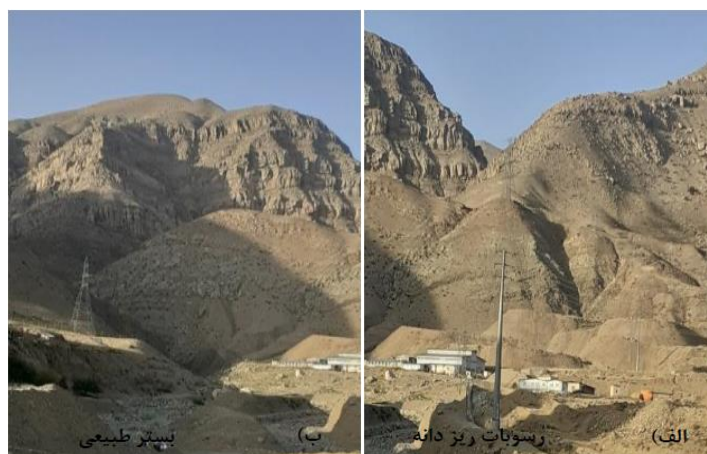
شکل (۱۱). الف) تصویر میدانی مسیر بازه ۸. ب) تصویر میدانی مسیر بازه ۹.

و مهم‌تر از همه که باعث شده است این دو بازه (بازه‌های ۸ و ۹) دارای کیفیت مورفولوژیکی متوسط باشند عدم وجود تغییرات مصنوعی و دخل و تصرفات انسانی در حریم این بخش از رودخانه می‌باشد.
