Assessing and Zoning of Geomorphology Quality of the Wardavard River in Tehran

ارزیابی و پهنه‌بندی کیفیت ژئومورفولوژی رودخانه وردآورد تهران

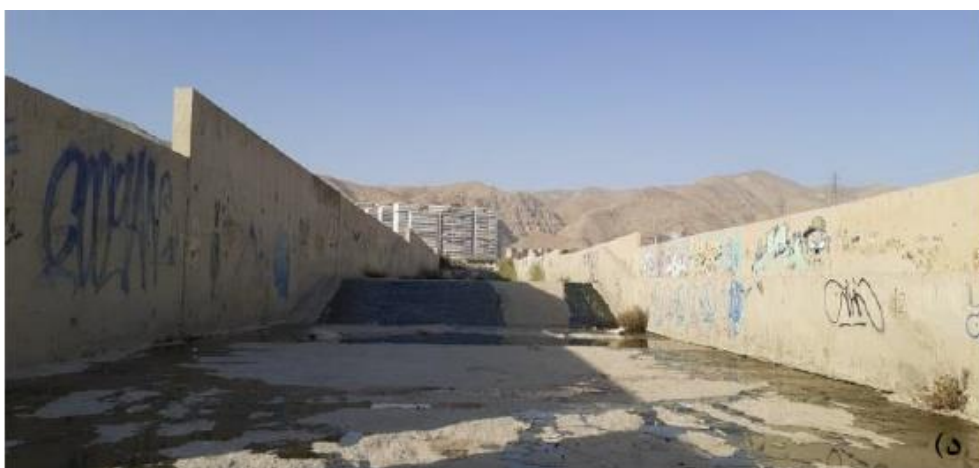
شکل (۳). نمونه‌هایی از تغییرات در بستر رودخانه: الف) محافظ کرانه به‌صورت دیواره بتنی. ب) پایه‌های پل دانش در مسیر رودخانه. ج) پایه‌های پل بزرگراه شهید خرازی در مسیر رودخانه. د) کانال‌کشی بتنی در کف و کناره رودخانه.
