## ارزیابی کمی ناپایداری کناره ای رودخانه جاجرود در بالادست سد لتیان

واژه های کلیدی: ناپایداری کناره ای، شاخص BEHI، شاخص تنش برشی، رودخانه جاجرود.

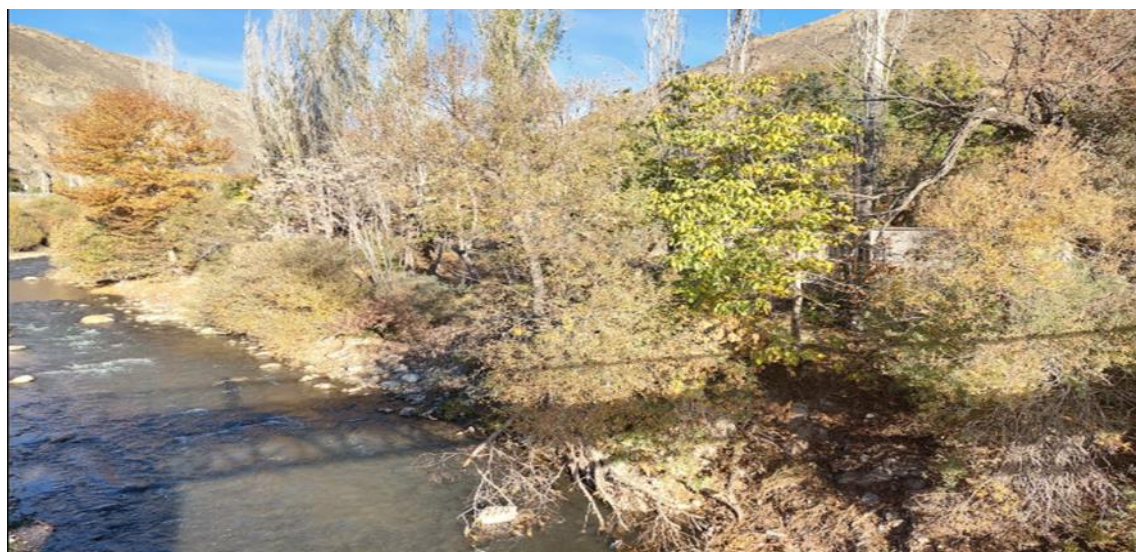
بررسی ها نشان داد که تراکم ریشه ها و عمق ریشه ها در هر سه بخش مورد مطالعه در رودخانه جاجرود متوسط است. مطالعات قبلی نشان میدهد، پوشش گیاهی درختی نرخ فرسایش را از طریق اتلاف انرژی ستون آب کاهش میدهد. این فرآیند از طریق افزایش زبری و مقاومت کششی ناشی از افزایش چسبندگی فراهم شده به وسیله ترکیب ریشه و خاک صورت می گیرد (شکل ۳ و ۲).

شکل ۳. محافظت سطحی کرانه توسط پوشش گیاهی و ریشه درختان

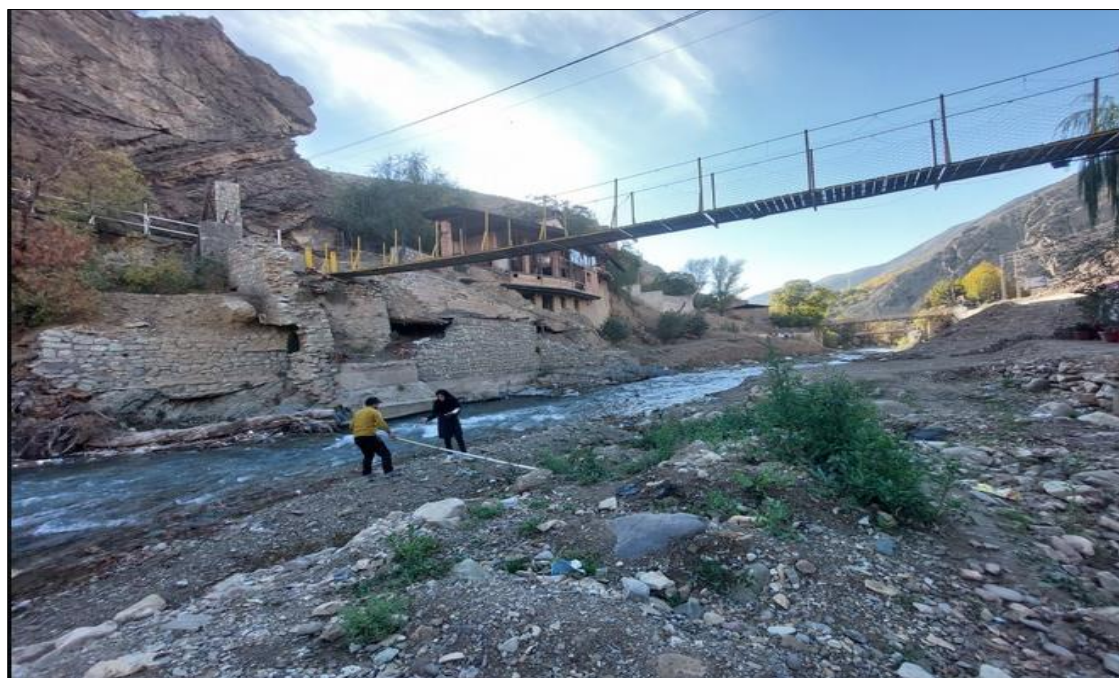
شکل ۶. تصویری از بازه فرسایش پذیری در کناره چپ و رسوبگذار در کناره راست رودخانه جاجرود از رودک تا کلیگون (بازه ۳)
