## مورفومتری فرسایش آبکندی و عوامل مؤثر بر ایجاد و گسترش آن (حوضه دشت چم فاضل در جنوب غرب استان ایلام)

نورالله نیک پور<sup>۱</sup>، دانشجوی دکتری ژئومورفولوژی، گروه جغرافیا، دانشگاه سیستان و بلوچستان، زاهدان، ایران.  
صمد فتوحی، دانشیار ژئومورفولوژی، گروه جغرافیا، دانشگاه سیستان و بلوچستان، زاهدان، ایران.  
حسین نگارش، استاد ژئومورفولوژی، گروه جغرافیا، دانشگاه سیستان و بلوچستان، زاهدان، ایران.  
مسعود سیستانی، دانشجوی دکتری ژئومورفولوژی، گروه جغرافیا، دانشگاه سیستان و بلوچستان، زاهدان، ایران.

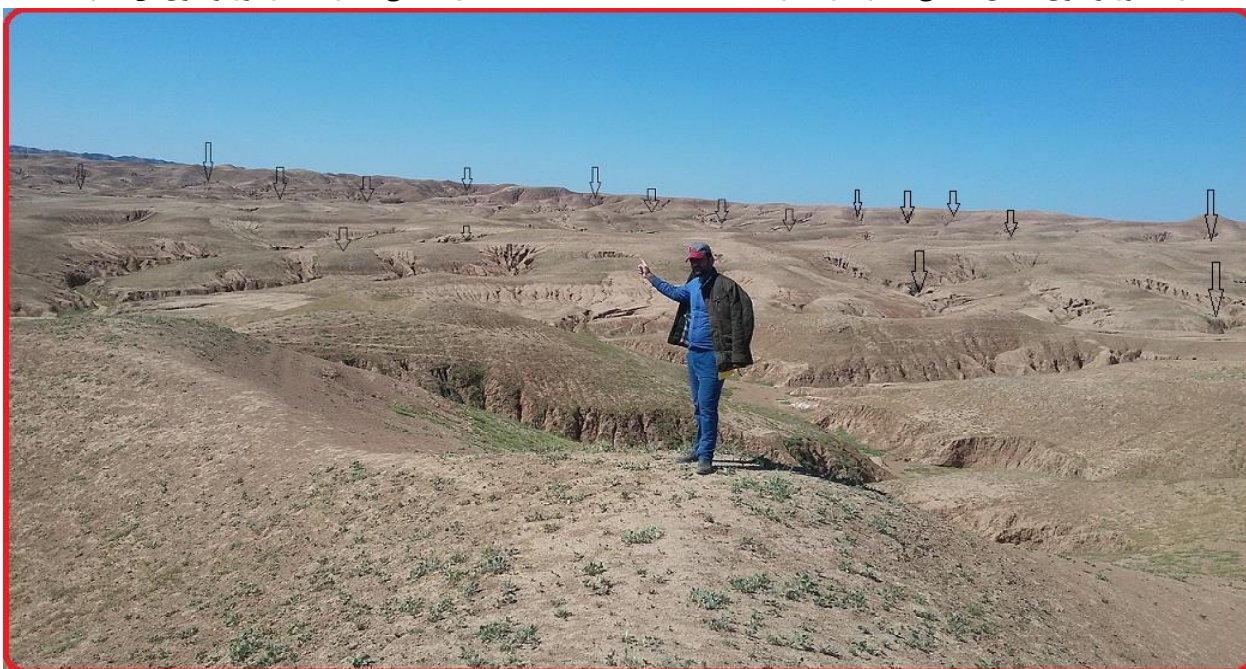
شکل ۳: تراکم خندق یا گالی های ایجاد شده در سطح دشت چم فاضل (نگارنده)

با توجه به داده ها در جدول شماره ۲ می توان نتیجه گرفت که آبکندهای حوضه به صورت عمدتاً دندان دار و پنجه ای، دائمی، از نوع آبکندهای متوسط تا بزرگ می باشند که به صورت پیوسته گسترش یافته اند. در ادامه تصاویری از مورفومتری گالی های نمونه را مشاهده می کنید که در هنگام بازدید میدانی از منطقه مورد مطالعه برداشت شده است. (عکس های شماره ۱ و ۲ و ۳).
