مورفومتری فرسایش آبکندی و عوامل مؤثر بر ایجاد و گسترش آن (حوضه دشت چم فاضل در جنوب غرب استان ایلام)

نورالله نیک پور^۱، دانشجوی دکتری ژئومورفولوژی، گروه جغرافیا، دانشگاه سیستان و بلوچستان، زاهدان، ایران.
صمد فتوحی، دانشیار ژئومورفولوژی، گروه جغرافیا، دانشگاه سیستان و بلوچستان، زاهدان، ایران.
حسین نگارش، استاد ژئومورفولوژی، گروه جغرافیا، دانشگاه سیستان و بلوچستان، زاهدان، ایران.
مسعود سیستانی، دانشجوی دکتری ژئومورفولوژی، گروه جغرافیا، دانشگاه سیستان و بلوچستان، زاهدان، ایران.

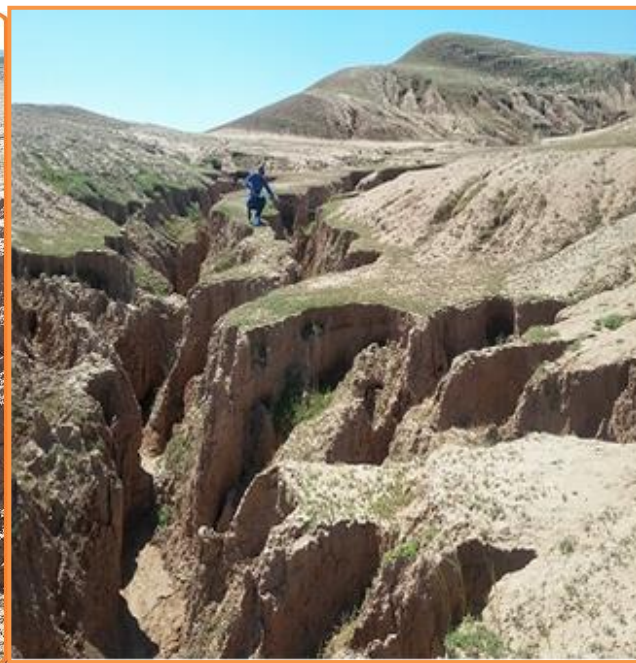
شکل ۲: مورفومتری خندق یا گالی شماره دو (نگارنده)

مورفومتری خندق های sampel	عرض خندق به m	عمق خندق به m	موقعیت خندق های sampel	ارتفاع از سطح دریا به m	طول خندق به m
خندق یا گالی شماره یک	۵	۲	N: ۳۲°۳۷' .۵۱" E: ۴۷°۳۳' .۲۷"	۲۹۷	۹۰
خندق یا گالی شماره دو	۳	۱۶۰	N: ۳۲°۳۶' .۵۴" E: ۴۷°۳۵' .۲"	۲۷۳	۱۱۰
خندق یا گالی شماره سه	۷	۲۰۵	N: ۳۲°۳۵' .۳۶" E: ۴۷°۲۶' .۷۵"	۲۴۵	۱۳۵

با توجه به داده ها در جدول شماره ۲ می توان نتیجه گرفت که آبکندهای حوضه به صورت عمدتاً دنداندار و پنجه ای، دائمی، از نوع آبکندهای متوسط تا بزرگ می باشند که به صورت پیوسته گسترش یافته اند. در ادامه تصاویری از مورفومتری گالی های نمونه را مشاهده می کنید که در هنگام بازدید میدانی از منطقه مورد مطالعه برداشت شده است. (عکس های شماره ۱ و ۲ و ۳).
