ارزیابی کمی ناپایداری کناره ای رودخانه جاجرود در بالادست سد لتیان

چکیده

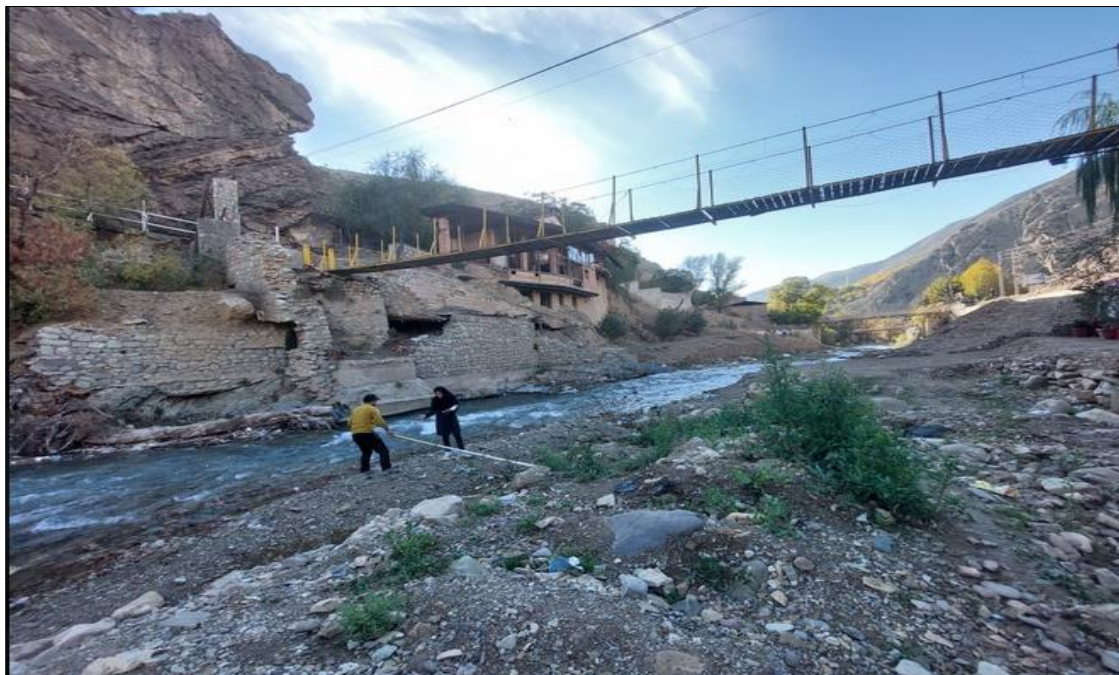
شکل ۶. تصویری از بازه فرسایش پذیری در کناره چپ و رسوبگذار در کناره راست رودخانه جاجرود از رودک تا کلیگون (بازه ۳)
