ارزیابی کمی ناپایداری کناره ای رودخانه جاجرود در بالادست سد لتیان

چکیده

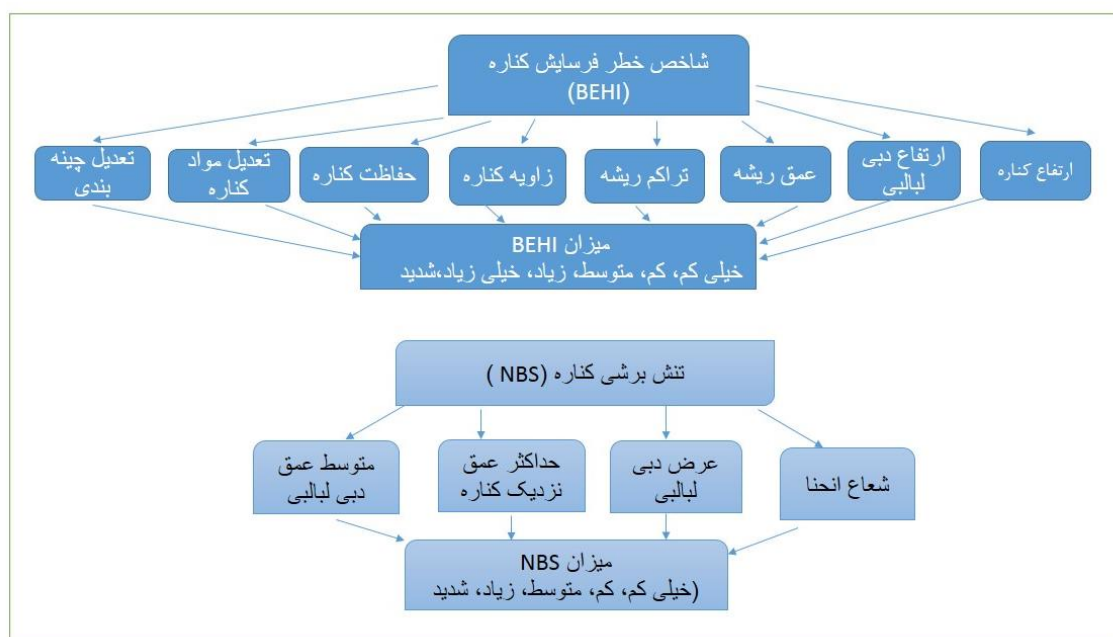
شکل ۲. فلوچارت مراحل انجام مدل BANCS

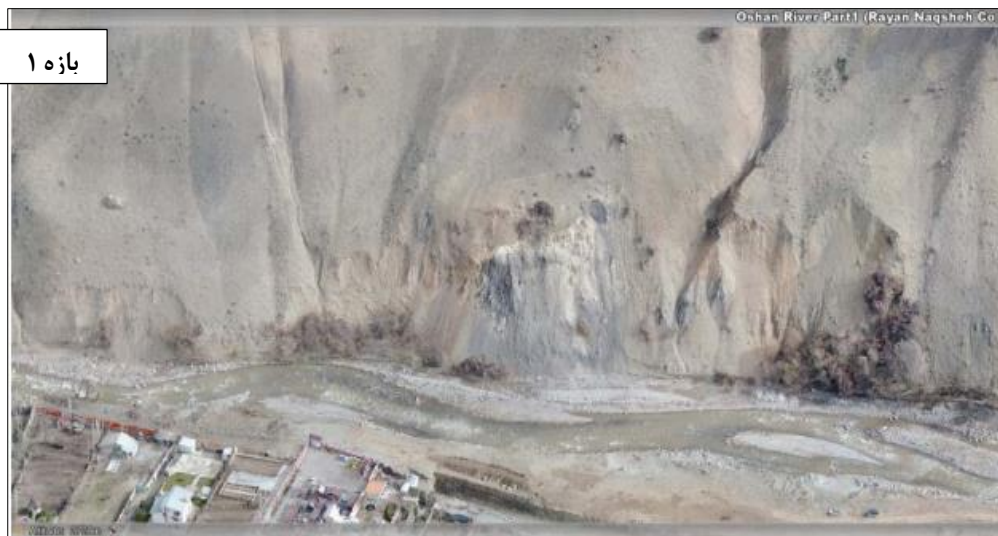
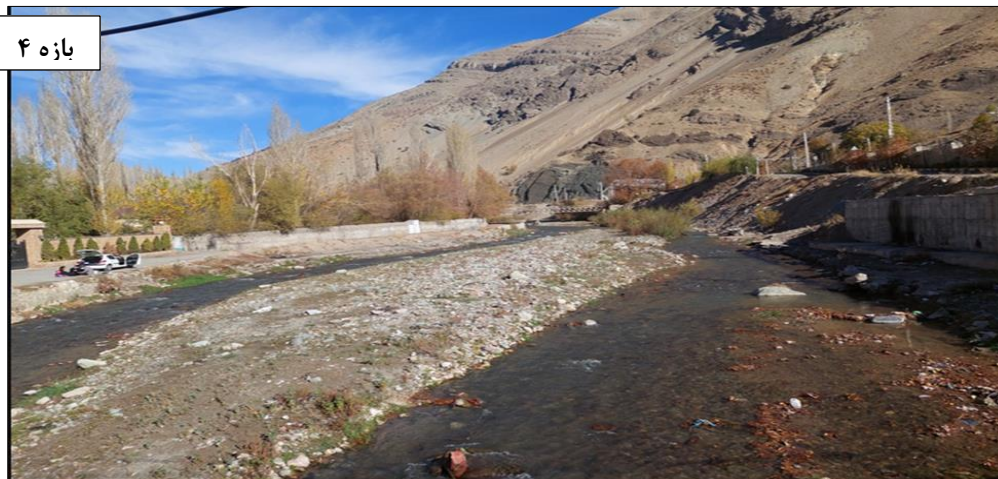
بر اساس مشاهدات میدانی از زردبند تا امین آباد (بازه ۱) و از کلیگون تا اوشان (بازه ۴) فرآیند رسوبگذاری غالب است که این موضوع، با نتایج شاخص BEHI نیز مطابقت دارد. در سایر بازه ها، فرآیند فرسایشی به عنوان پدیده غالب مشاهده شده است. با توجه به نتایج به دست آمده از حداکثر عمق نزدیک به کرانه چپ و راست هر بازه، میزان فرسایش در کرانه راست بازه ۲، ۳، ۴، ۸، ۱۱ و کرانه چپ بازه ۲، ۴، ۵، ۸، ۱۱ خیلی کم است. همچنین در کرانه راست بازه ۱، ۵، ۶، ۷، ۱۰ و کرانه چپ بازه ۱، ۳، ۶، ۷، ۹، ۱۰ کم است، و در بازه ۹ متوسط است. مقایسه مشاهدات میدانی و نتایج ارزیابی از شاخص حداکثر عمق نزدیک به کرانه چپ و راست هر بازه، نشان داد که از کلیگون تا اوشان (بازه ۴)، وضعیت فرسایش پذیری کم صدق می کند ولی در بازه های دیگر تناقض دارد.

شکل ۴. پلانفرم شریانی رودخانه جاجرود، از زربند تا امین آباد (بازه ۱) و کلیگون تا اوشان (بازه ۴)

شیب و سرعت کم بستر رودخانه، رسوبگذار است که هر دو بازه در زون یک، محدوده زردبند (بالادست پل لشگرک) و بازه کلوگان تا اوشان قرار گرفته‌اند. در سایر بازه ها فرآیند رسوبگذاری به طور موضعی در بالادست پلها، محل تقاطع آبراهه های فرعی و کناره داخلی قوسها اتفاق افتاده است. رودخانه در بازه های محدود از دره‌های پایدار عبور می‌نماید ولی همچنان فرسایش در آنها وجود دارد. با توجه به اینکه پوشش گیاهی که نقش اساسی در حفظ و پایداری کناره ها ی رودخانه دارد، در تمامی بازه های مورد مطالعه از تراکم کمتری برخوردار است. همین امر، می تواند کناره‌های رودخانه را در معرض فرسایش بیشتر قرار دهد. در راستای کنترل و کاهش مخاطرات ناشی از فرآیند فرسایش و رسوبگذاری در رودخانه جاجرود پیشنهاد و راهکارهای ژئومورفولوژیکی به قرار زیر می باشد:
