ارزیابی کمی ناپایداری کناره ای رودخانه جاجرود در بالادست سد لتیان

واژه های کلیدی: ناپایداری کناره ای، شاخص BEHI، شاخص تنش برشی، رودخانه جاجرود.

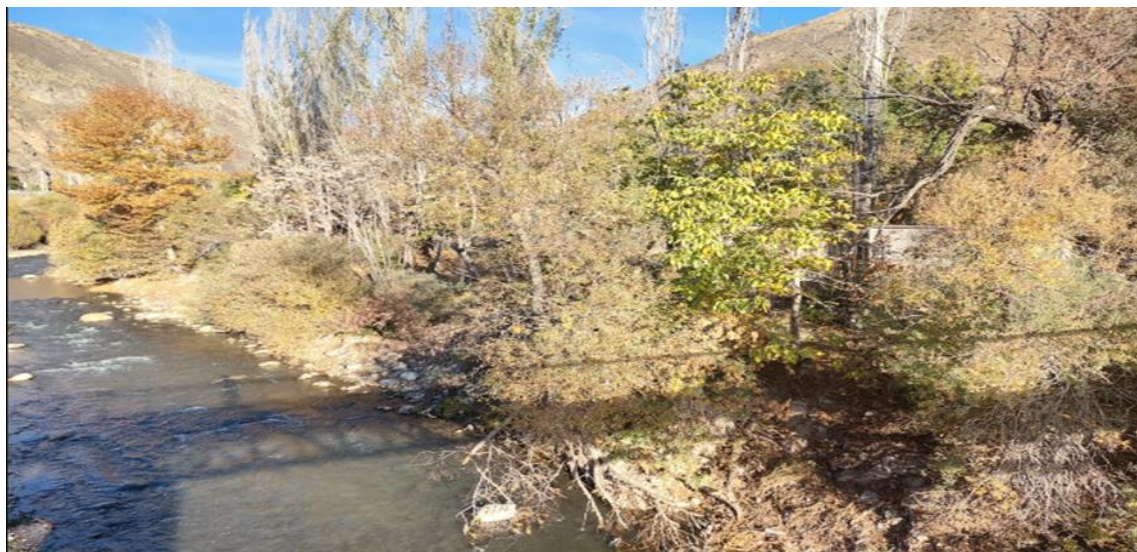
بررسی ها نشان داد که تراکم ریشه ها و عمق ریشه ها در هر سه بخش مورد مطالعه در رودخانه جاجرود متوسط است. مطالعات قبلی نشان میدهد، پوشش گیاهی درختی نرخ فرسایش را از طریق اتلاف انرژی ستون آب کاهش میدهد. این فرآیند از طریق افزایش زبری و مقاومت کششی ناشی از افزایش چسبندگی فراهم شده به وسیله ترکیب ریشه و خاک صورت می گیرد (شکل ۳ و ۲).

شکل ۳. محافظت سطحی کرانه توسط پوشش گیاهی و ریشه درختان

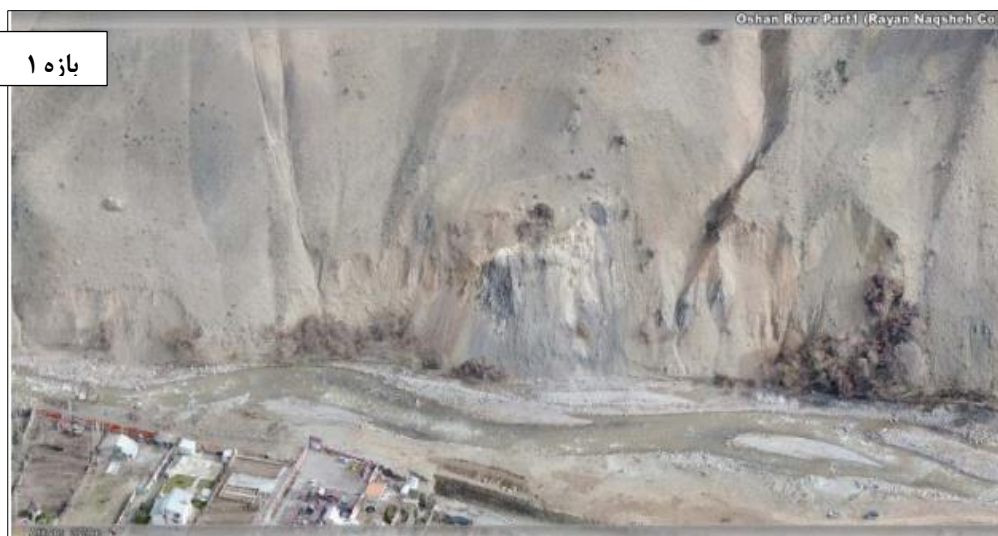
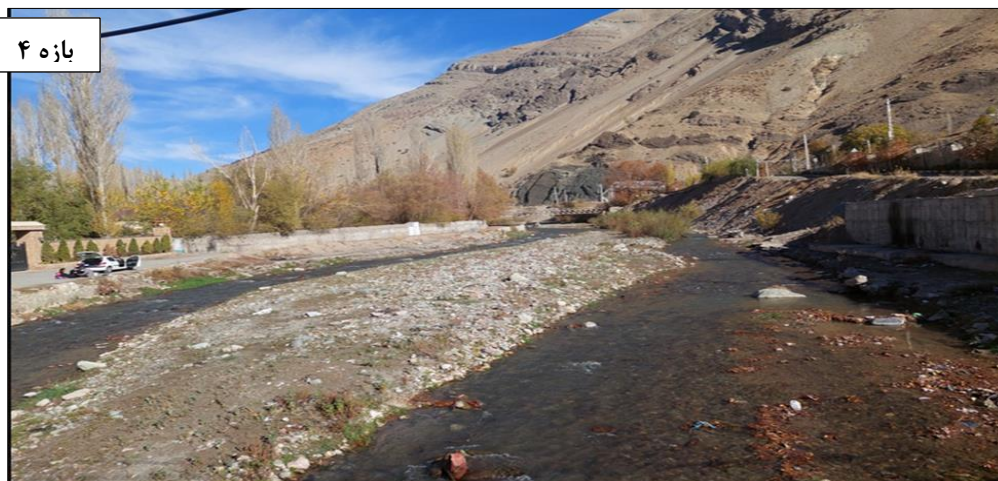
بازه ۱

بازه ۴

شکل ۴. پلانفرم شریانی رودخانه جاجرود، از زربند تا امین آباد (بازه ۱) و کلیگون تا اوشان (بازه ۴)

بر اساس مشاهدات میدانی از زردبند تا امین آباد (بازه ۱) و از کلیگون تا اوشان (بازه ۴) فرآیند رسوبگذاری غالب است که این موضوع، با نتایج شاخص BEHI نیز مطابقت دارد. در سایر بازه ها، فرآیند فرسایشی به عنوان پدیده غالب مشاهده شده است. با توجه به نتایج به دست آمده از حداکثر عمق نزدیک به کرانه چپ و راست هر بازه، میزان فرسایش در کرانه راست بازه ۱۱، ۸، ۴، ۳، ۲ و کرانه چپ بازه ۱۱، ۸، ۵، ۴، ۲ خیلی کم است. همچنین در کرانه راست بازه ۱۰، ۷، ۶، ۵، ۱ و کرانه چپ بازه ۱۰، ۹، ۷، ۶، ۳، ۱ کم است، و در بازه ۹ متوسط است. مقایسه مشاهدات میدانی و نتایج ارزیابی از شاخص حداکثر عمق نزدیک به کرانه چپ و راست هر بازه، نشان داد که از کلیگون تا اوشان (بازه ۴)، وضعیت فرسایش پذیری کم صدق می کند ولی در بازه های دیگر تناقض دارد.

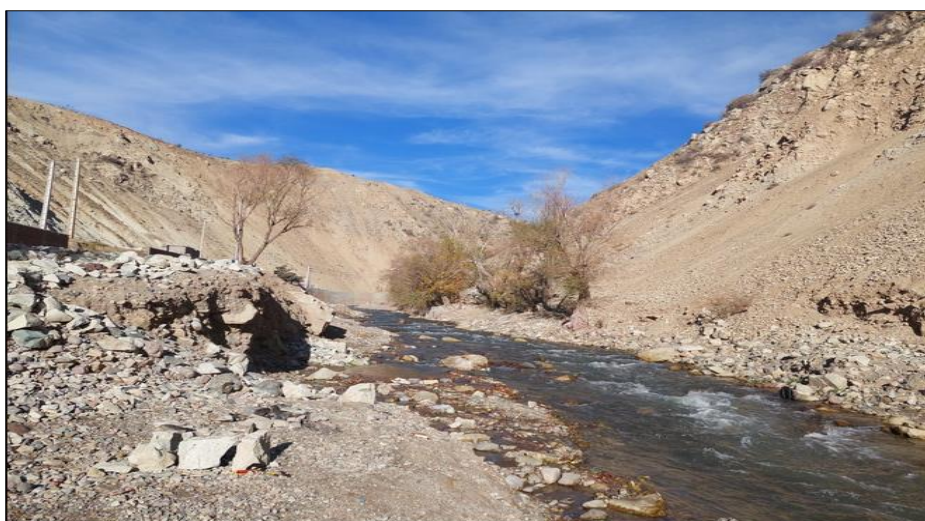
شکل ۵. تصویری از بازه فرسایش پذیر رودخانه جاجرود، از امین آباد تا رودک (بازه ۲)

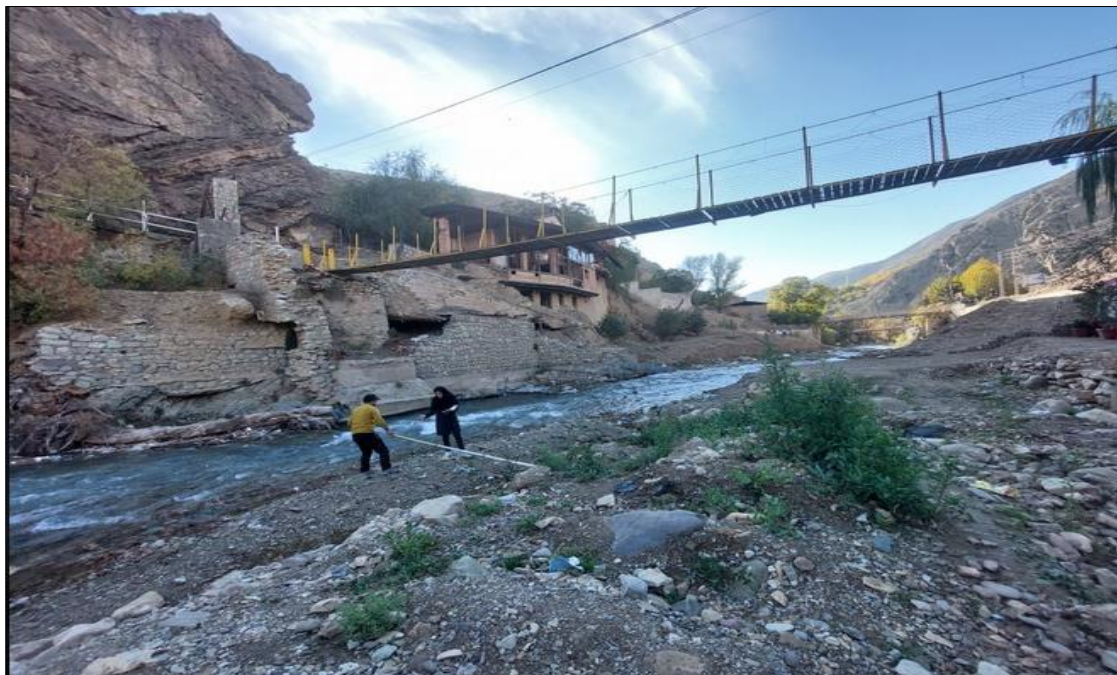
شکل ۶. تصویری از بازه فرسایش پذیری در کناره چپ و رسوبگذار در کناره راست رودخانه جاجرود از رودک تا کلیگون (بازه ۳)
