## تحلیل پایداری زمین لغزش فرحزاد

\*سیدمحمود فاطمی عقدا: دانشگاه تربیت معلم تهران

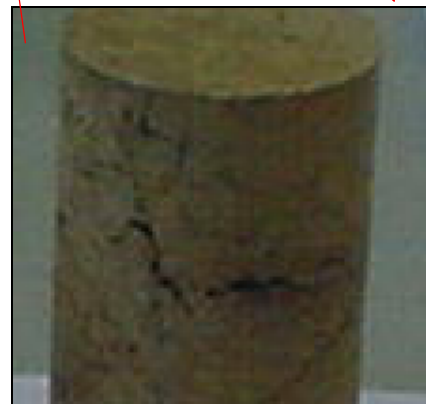
تصویر ۱. نمونه اخذ شده برای انجام آزمایش برش مستقیم

برای بازسازی لغزش اولیه، پارامترهای مقاومتی اوج مصالح درگیر در سطح لغزش اعمال می‌گردد که از آزمایش برش مستقیم به‌دست می‌آید. به‌دلیل وجود درزه‌های بسیار ریز، تهیه نمونه دست‌نخورده که بیان‌گر ویژگی‌های توف هوازده باشد و نیز بازسازی<sup>۱</sup> نمونه به‌صورت طبیعی آن امکان‌پذیر نیست از این نمودار و جدول برای تخمین مقاومت برشی توف هوازده استفاده شده است:

- در زمین لغزش فرحزاد که گسیختگی در توف هوازده اتفاق افتاده است به دلیل وجود درزه‌های بسیار ریز در توف، تهیه نمونه (بیان‌گر مشخصات توف در محل) برای آزمایش برش و تعیین پارامترهای مقاومتی آن امکان‌پذیر نیست و در صورت بازسازی<sup>۱</sup> نمونه، مقاومت‌های بسیار بالا نشان داده که معتبر نیست. لذا تحلیل برگشتی ابزاری مفید برای تعیین مقاومت توف هوازده موجود در سطح گسیختگی است.
