## تحلیل پایداری زمین لغزش فرحزاد

### چکیده

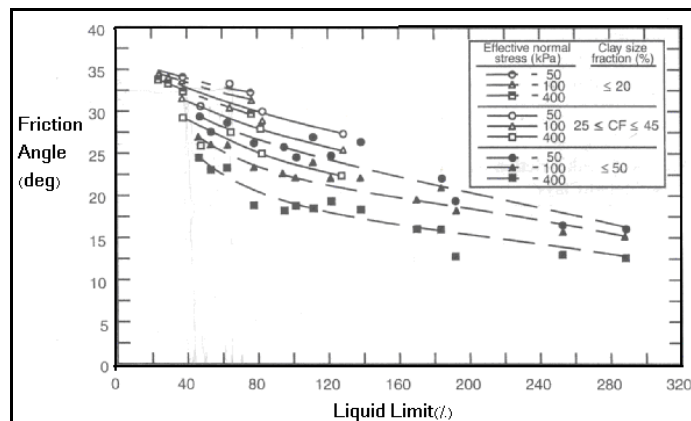
با استفاده از نموداری که استراک، اید<sup>۲</sup> (۱۹۹۷) ارائه کرده‌اند، از انطباق بین حد روانی، درصد ریزدانه، تنش مؤثر و زاویه اصطکاک، زاویه اصطکاک برای هر لایه به‌دست می‌آید [۵].

نمودار ۲. انطباق بین حد روانی، درصد ریزدانه، تنش موثر و زاویه اصطکاک داخلی ( Stark, Eid,1997 )  
 از مقایسه مقادیر جدول ۱، مقدار مقاومت چسبندگی  $C$  تخمین زده می‌شود. مقادیر ارائه شده در این جدول، برای خاک‌های چسبنده تا ۱۰٪ متر اکم شده است. باید توجه داشت که اگر مقدار تراکم از ۱۰٪ کمتر باشد، مقدار  $\phi$  در همان حد می‌ماند ولی مقدار  $C$  کاهش می‌یابد. به‌طور مثال برای  $RC=90\%$  مقدار  $C$  در حد نصف مقدار ارائه شده در جدول است. به‌طور تقریبی برای توف هوازده در سطح لغزش مقدار  $C=5\text{KN/m}^2$  در نظر گرفته شده است.
