## نقش ساختارهای زمین‌ساختی و گامه‌های تنش برجا بر ناپایداری دیواره شمالی معدن چاه سوار آغا

\*سهند تدبیری، محمود الماسیان، محسن پورکرمانی؛  
دانشگاه آزاد اسلامی واحد تهران شمال

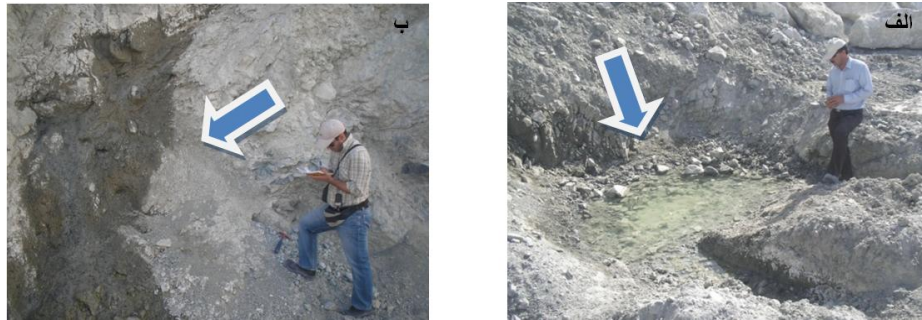
شکل ۲۲. الف) خروج آب در راستای صفحه درز J=N062/50 (دید به سمت شمال خاور)  
ب) خروج آب از درون افیولیت‌ها
