## نقش ساختارهای زمین‌ساختی و گامه‌های تنش برجا بر ناپایداری دیواره شمالی معدن چاه سوار آغا

\*سهند تدبیری، محمود الماسیان، محسن پورکرمانی؛  
دانشگاه آزاد اسلامی واحد تهران شمال

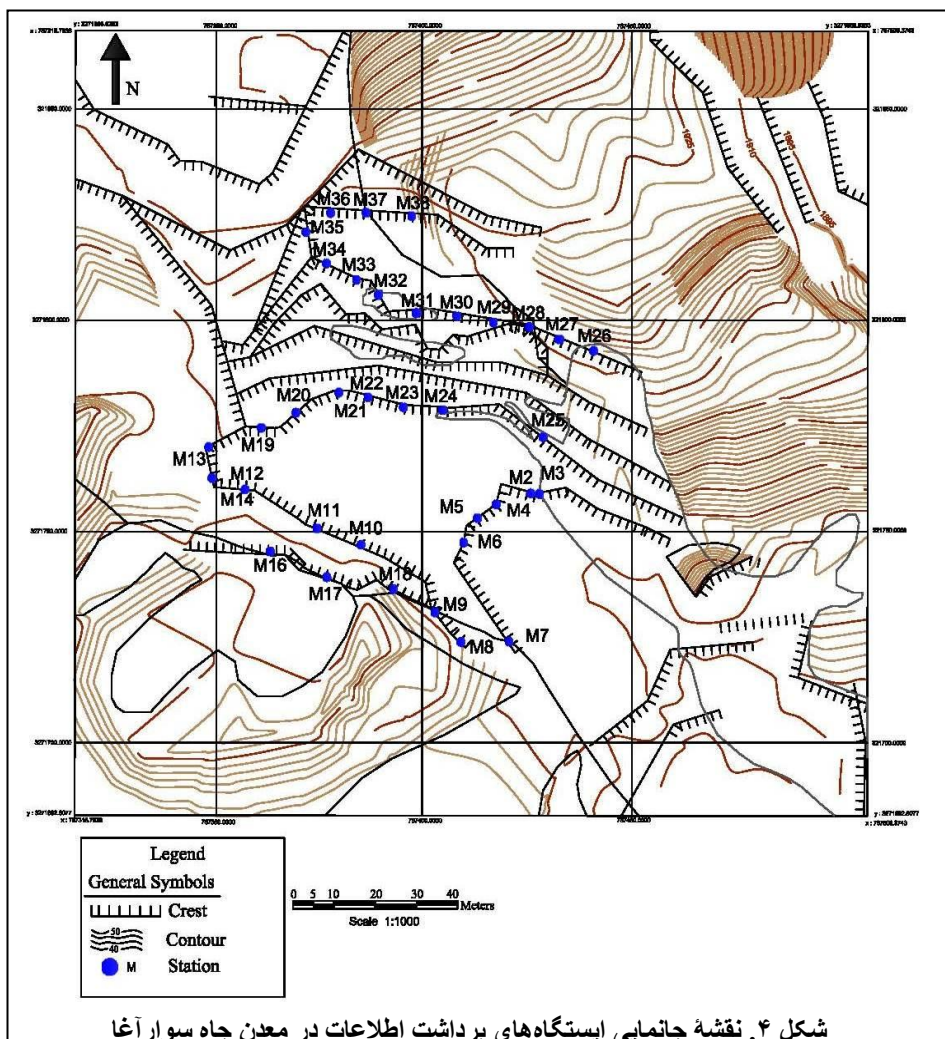
شکل ۴. نقشه جانمایی ایستگاه‌های برداشت اطلاعات در معدن چاه سوار آغا

به‌منظور درک بهتر از شرایط زمین‌ساختی و دستیابی به روند تنش‌های برجای حاکم در محدوده معدن چاه سوارآغا، برداشت ناپیوستگی‌ها در ۳۸ ایستگاه اندازه‌گیری صورت گرفت و در مجموع ۲۷ درزه اصلی در محدوده برداشت گردید. داده‌های به‌دست آمده در برنامه رایانه‌ای DIPS5.1 پردازش و تجزیه و تحلیل شد.

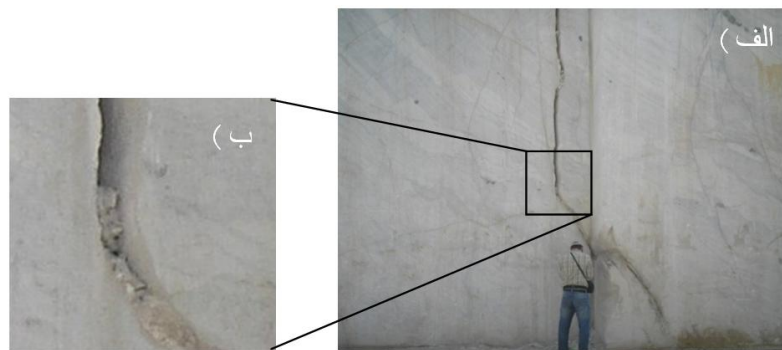
**شکستگی J7:** این درز در ایستگاه M-11 برداشت شد، این شکستگی، درزه‌ای با حدود ۶ سانتی‌متر بازشدگی و فاقد ماده پرکننده است.

شکل ۶. الف) تصویر درز J7 که با درز پایینی خود ساختار قلاب‌شدگی را نشان می‌دهد. این ساختار داخل محدوده مستطیلی و با پیکان قرمز رنگ مشخص شده است (دید به سمت جنوب باختر)  
ب) نمای نزدیک از ساختار قلاب‌شدگی

چنان‌که در تصویر مشخص است (شکل ۶)، درز پایینی با مشخصه شیب و جهت شیب N280/55 دارای پرشدگی رس است و در اکثر نقاط پرشدگی خود را به‌خوبی حفظ کرده است. چنان‌که در تصویر هم مشخص است (شکل ۶ الف و ب) درز J7 با درز پایینی خود ساختار قلاب‌شدگی را نشان می‌دهد. این ساختار در بحث تحلیل تقاطع درزه‌ها و تحلیل روابط بین آن‌ها، از اهمیت بسیار زیادی برخوردار است. بدین‌ترتیب که اگر دو درز غیرموازی، به‌طور هم‌زمان تشکیل شوند، یک‌دیگر را قطع خواهند کرد و ممکن است در طول خط تقاطع، هیچ تظاهری از تأثیر متقابل درزه‌ها وجود نداشته باشد [۱۰].

اگر یک درز قبل از دیگری تشکیل شود، درز اول یک سطح آزاد است و تنش برشی را منتقل نمی‌کند، از این‌رو میدان تنش منطقه‌ای به‌طور محلی در مجاورت درز متغیر می‌شود، به‌طوری که تنش‌های اصلی موازی یا عمود بر سطح درز قرار می‌گیرند. هم‌چنان که درز دوم رشد می‌کند و به درز اول می‌رسد خمیده می‌شود و درز دوم در درز اول خاتمه می‌یابد (شکل ۶ ب)، خمیدگی درز دوم قلاب نامیده می‌شود و به محل تلاقی آن‌ها،

تقاطع J یا T اطلاق می‌گردد، در جایی که چنین تقاطع‌هایی مشاهده شود، همیشه درزی که خمیده می‌شود یا به درز دیگر ختم می‌شود، درز جوان‌تر است [۱۰].

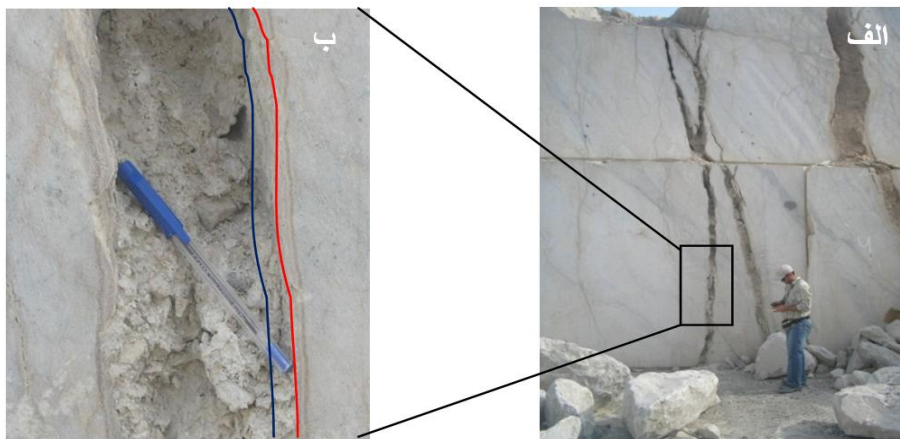
**شکستگی J9:** این درز در ایستگاه M-12 برداشت شد و در حدود ۹ سانتی‌متر بازشدگی دارد. پرشدگی این درز به‌صورت موضعی است. در بعضی نقاط پرشدگی دارد و جنس مواد پرکننده از رس است. اما در برخی از نقاط پرشدگی‌اش را حفظ نکرده است (شکل ۷ الف). این درز در حال حاضر فعال به‌نظر می‌رسد و تحت تأثیر تنش‌های برجا در منطقه در حال باز شدن است. همین مسئله باعث شده است که این درز در حال از دست دادن مواد رسی پرکننده‌اش باشد. در حاشیه دیواره این درز، آثار دو نسل پرشدگی مشاهده می‌شود. به‌نظر می‌رسد، این درزه، جزو درزهایی باشد که قبلاً در منطقه تشکیل و پر شده است و در حال حاضر در اثر تنش‌های برجای موجود، دوباره فعال گشته و در حال باز شدن است (شکل ۷ ب).

شکل ۷. الف) تصویری از درز J9

شکل ۷. ب) حاشیه درز آثار دو نسل پرشدگی کلسیت همراه با سیمان شدگی با خطوط قرمز و سیاه مشخص شده است (دید به سمت جنوب باختر)

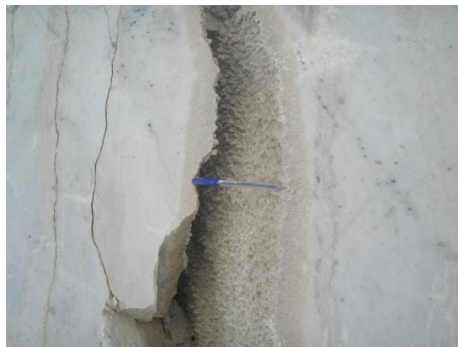
**شکستگی J10:** این درز در ایستگاه M-13 برداشت شد و در حدود ۱۱ سانتی‌متر بازشدگی دارد. درون درز قبلاً با ساختارهای ژئودی آراگونیت پر شده است. اما به‌نظر می‌رسد، در حال حاضر تحت تأثیر تنش برجا در منطقه فعال گشته و فاقد مواد پرکننده است.

شکل ۸. تصویری از درز J10، این درز دارای دو نسل پرشدگی است و در حال حاضر در حال باز شدن است

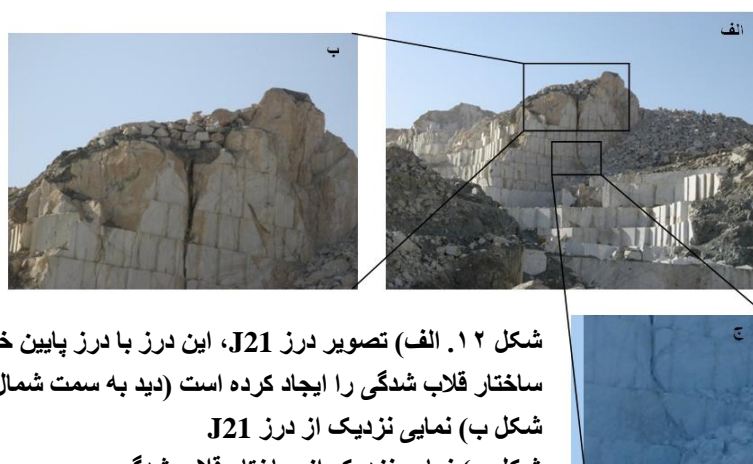
**شکستگی J21:** این شکستگی، یک شکستگی بسیار بزرگ و تأثیرگذار است که به‌نظر می‌رسد، مهم‌ترین اصلی‌ترین شکستگی منطقه باشد. این شکستگی فعال به‌نظر می‌رسد و دارای حدود ۳۰ سانتی‌متر بازشدگی است، بازشدگی این شکستگی تأثیر به‌سزایی در ناپایداری دیواره‌های معدن دارد. به‌دلیل شیب زیاد دامنه و حجم وسیعی از آوارها و باطله‌ها که در پایین آن تلمبار شده است و همچنین ناپایداری و ریزش واریزه‌ها، امکان نزدیک شدن به آن وجود نداشت. لذا برای برداشت مشخصات هندسی صفحه درز از روش قراول روی با کمپاس استفاده گردید. لازم به‌ذکر است این درز در حدود ۵۰ تا ۶۰ متر تداوم داشته و با درز پایینی خود مرتبط است و ساختار قلاب‌شدگی را نشان می‌دهد (شکل ۱۲ الف و ب و ج).

شکل ۱۲. الف) تصویر درز J21، این درز با درز پایین خود ساختار قلاب‌شدگی را ایجاد کرده است (دید به سمت شمال باختر)  
شکل ب) نمایی نزدیک از درز J21  
شکل ج) نمایی نزدیک از ساختار قلاب‌شدگی

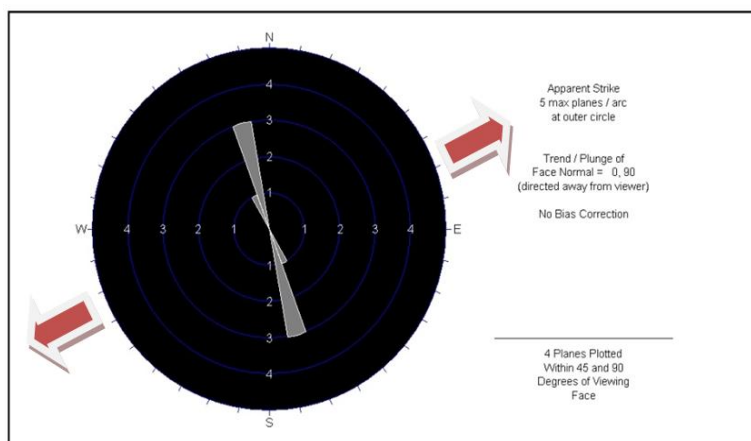
این دسته درزه‌ها که متعلق به سیستم درز یک هستند و در اثر گامه‌های تنش دیرین در منطقه به‌وجود آمده‌اند و دارای پرشدگی هستند، اما در حال حاضر در اثر گامه‌های تنش برجا، در حال بازشدن و از دست دادن پرشدگی خود هستند. چنان‌که مشخص است (جدول ۴)، این دسته درزه‌ها دارای میانگین جهت شیب N250 می‌باشند، یعنی راستای جنوب‌خاور-شمال‌باختر، با توجه به جهت بازشدگی این دسته درزه‌ها یعنی N250، نتیجه‌گیری می‌شود، تنش با این راستا یعنی جنوب‌باختر-شمال‌خاور با ماهیتی، کششی، بر این درزه‌ها وارد می‌شود و سبب بازشدگی آن‌ها می‌گردد.

این تنش، تنش‌رهایی حاصل از فشارش است که بر محدوده بررسی شده حاکم است و سبب بازشدگی مجدد برخی از درزه‌ها و شکستگی‌های قدیمی در محدوده معدن شده است. از آن جایی که شکستگی‌های جوان ناشی از آن در حال تشکیل و رشد در منطقه هستند و فراوانی چندانی ندارند نتیجه‌گیری می‌شود که این گامه تنش بسیار جوان است. گامه تنش‌رهایی از فشارش در اثر استخراج و باربرداری سریع با حجم زیاد در مدت زمان نسبتاً کوتاه و در جهت عمود بر امتداد نیروهای فشارشی در منطقه به‌وجود می‌آید [۴]. در مورد درزه‌های بررسی شده، از آن جایی که این درزه‌ها قدیمی هستند (جدول ۴)، نیروی کششی جوان درست در جهت عمود بر صفحه درزه‌ها در حال بازکردن آن‌ها است (شکل ۱۸، پیکان‌های قرمز). این نیروی کششی در اثر باربرداری و استخراج با حجم زیاد از طبقات و پله‌های بالادست در مدت زمان نسبتاً کوتاه به‌وجود آمده است.

شکل ۱۸. روند غالب دسته درزه‌های جدول ۴ در نرم‌افزار DIPS5.1

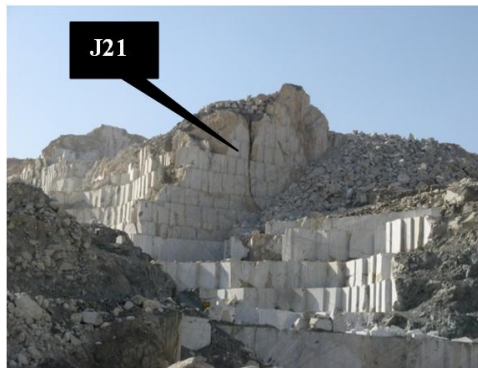
در جریان پژوهش‌ها و بررسی‌های صحرایی در دیواره شمالی کارگاه حجم چشمگیری از توده‌های افیولیتی و انباشته‌ها و آوار و باطله مشاهده گردید که در تراز بالایی این دیواره انباشته شده‌اند.

این حجم زیاد و چشمگیر از این انباشته‌ها در تراز بالای ارتفاعی در دیواره شمالی سبب ایجاد تنش عمودی حاصل از وزن توده‌های افیولیتی، سنگ چینی و توده سنگ‌های انباشته شده می‌گردد و سبب اعمال تنش به تراز پایینی می‌گردد. این تنش بر روی صفحه شکستگی با مشخصات N152/50NE به صورت برشی عمل کرده و سبب حرکت توده در امتداد N152 می‌شود که وجود آب بر روی صفحه آن امر را تسهیل و تسریع می‌کند. از سوی دیگر تنش‌های فشاری از فشارش که در بخش تحلیل تنش به آن پرداخته شد در حال کشش توده سنگ در راستای N250 است. اما از آن جایی که تنش کششی‌های کوچکتر از تنش ناشی از وزن مصالح رویی است تأثیری در راستای خزش توده سنگ در راستای N152 نمی‌گذارد. حرکت توده سنگ در راستای N152 در سمت خاور کارگاه در تراز ارتفاعی ۱۸۷۷ باعث شده تا در باختر کارگاه تنش کششی با روند خاوری- باختری ایجاد گردد. تنش کششی حاصل شده، سبب شکستگی و باز شدگی درزه‌های با شیب ۹۰ درجه می‌شود. این روند خاوری- باختری کشش از طرفی سبب باز شدن درزه‌های قدیمی با شیب ۹۰ درجه می‌شود از طرفی دیگر سبب ایجاد شکستگی‌های جوان با شیب ۹۰ درجه شده که در حال حاضر در حال تشکیل در منطقه هستند و در برخورد با درزه‌های قدیمی قلاب می‌شوند (شکل ۱۹).

شکل ۲۳. الف) نمایی کلی از دیواره شمالی معدن چاه سوارآغا (دید به سمت شمال باختر)
