نقش ساختارهای زمین‌ساختی و گامه‌های تنش برجا بر ناپایداری دیواره شمالی معدن چاه سوار آغا

*سهند تدبیری، محمود الماسیان، محسن پورکرمانی؛
دانشگاه آزاد اسلامی واحد تهران شمال

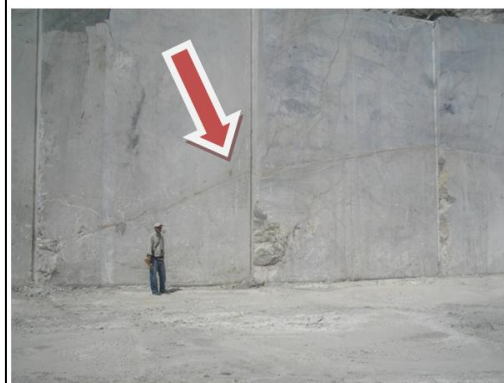
شکل ۱۴. نمایی از درز J5 که با پیکان قرمز مشخص شده است
 شکل ۱۵. نمایش صفحه درز J5 در محیط نرم‌افزار DIPS5.1
 (دید به سمت جنوب باختر)

شکستگی J5: این درز در ایستگاه M-1 برداشت شد. چنان‌که در تصویر مشخص است، این درزه دارای طول گسترش زیادی است (شکل ۱۴).

این درز دارای ۴ سانتی‌متر بازشدگی است که تماماً با کلسیت پر شده است و سیمان شدگی خوبی را هم نشان می‌دهد و در تمام نقاط نیز پرشدگی خود را به خوبی حفظ کرده است. به‌نظر می‌رسد در حال حاضر این درزه تحت تأثیر تنش‌های برجا در منطقه نیست.
