نقش ساختارهای زمین‌ساختی و گامه‌های تنش برجا بر ناپایداری دیواره شمالی معدن چاه سوار آغا

*سهند تدبیری، محمود الماسیان، محسن پورکرمانی؛
دانشگاه آزاد اسلامی واحد تهران شمال

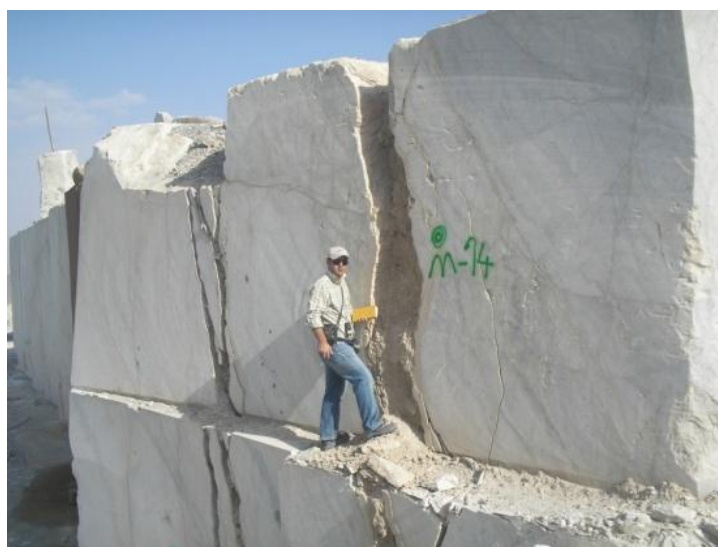
شکستگی J11: این درز از مهم‌ترین شکستگی‌های محدوده است که در ایستگاه M-14 برداشت شده است. این درز در حدود ۳۰ سانتی‌متر بازشدگی دارد و دارای چند نسل پرشدگی است. جنس مواد پرکننده کاتاکلاستیک است که ماتریکس آن رس است و قطعات از ۱ تا ۱۰ سانتی‌متر شامل مرمریت و قطعات برش مافیک است (شکل ۹) بر روی دیواره این شکستگی، ساختارهای ژئودی را مشاهده می‌کنیم که از درز قبلی دیده بودیم. به‌منظر می‌رسد، این درز یک شکستگی قدیمی با پرشدگی‌های ژئودی است که دوباره فعال گشته و پرشدگی‌های برشی با زمینه رسی را در خود قرار داده است.

شکل ۹. تصویر درز J11 (دید به سمت جنوب خاور)

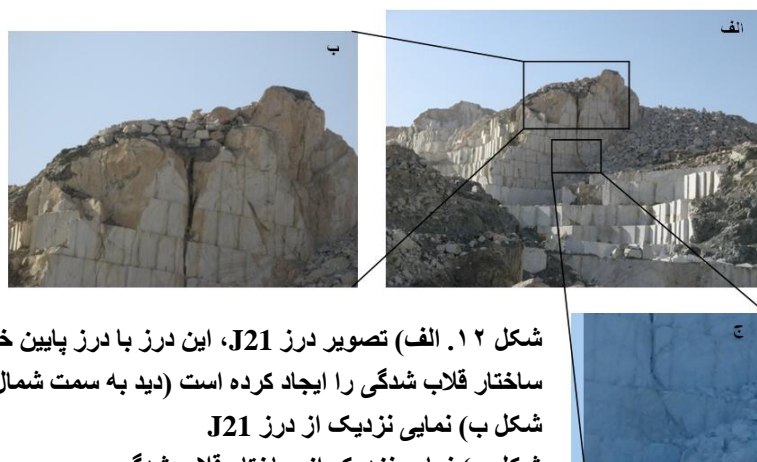
شکستگی J21: این شکستگی، یک شکستگی بسیار بزرگ و تأثیرگذار است که به‌نظر می‌رسد، مهم‌ترین و اصلی‌ترین شکستگی منطقه باشد. این شکستگی فعال به‌نظر می‌رسد و دارای حدود ۳۰ سانتی‌متر بازشدگی است، بازشدگی این شکستگی تأثیر به‌سزایی در ناپایداری دیواره‌های معدن دارد. به‌دلیل شیب زیاد دامنه و حجم وسیعی از آوارها و باطله‌ها که در پایین آن تلمبار شده است و همچنین ناپایداری و ریزش واریزه‌ها، امکان نزدیک شدن به آن وجود نداشت. لذا برای برداشت مشخصات هندسی صفحه درز از روش قراول روی با کمپاس استفاده گردید. لازم به‌ذکر است این درز در حدود ۵۰ تا ۶۰ متر تداوم داشته و با درز پایینی خود مرتبط است و ساختار قلاب‌شدگی را نشان می‌دهد (شکل ۱۲ الف و ب و ج).

شکل ۱۲. الف) تصویر درز J21، این درز با درز پایین خود ساختار قلاب‌شدگی را ایجاد کرده است (دید به سمت شمال باختر)
شکل ب) نمایی نزدیک از درز J21
شکل ج) نمایی نزدیک از ساختار قلاب‌شدگی
