## نقش ساختارهای زمین‌ساختی و گامه‌های تنش برجا بر ناپایداری دیواره شمالی معدن چاه سوار آغا

\*سهند تدبیری، محمود الماسیان، محسن پورکرمانی؛  
دانشگاه آزاد اسلامی واحد تهران شمال

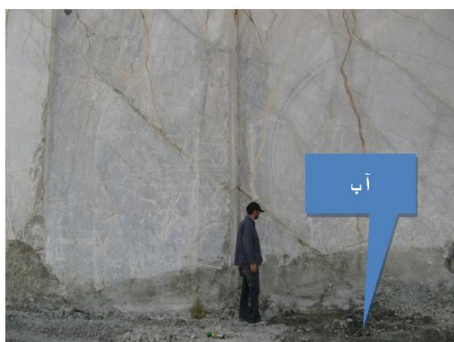
**شکستگی J15:** این درزه در ایستگاه M-24 برداشت شده است. درزه دارای طول گسترش زیادی است و در حدود ۴ تا ۵ سانتی‌متر بازشدگی دارد که تماماً به‌وسیله افیولیت و رس پر شده است و در تمام نقاط پرشدگی خود را به خوبی حفظ کرده است. نکته چشمگیر در ارتباط با این درز چنان‌که در تصویر مشخص است (شکل ۱۶) در تراز ارتفاعی ۱۸۸۵ متر بر روی این سطح درز تراوش آب مشاهده می‌شود. البته مقدار دبی خروجی آب بسیار اندک است و در پای این پله به‌صورت یک حوضچه کوچک تجمع کرده است. فعالیت‌های میدانی نشان داد، در ۳ نقطه دیگر نیز در راستای جهت شیب صفحه این درز، دارای خروجی آب و تجمع آن در پای پله‌ها است.

شکل ۱۶. نمایی از درز J15 چنان‌که در تصویر مشخص است در اثر تراوش آب در راستای صفحه درز، تجمع آب در پای پله صورت گرفته است (دید به سمت شمال خاور)

توده سنگ در راستای دسته درز با مشخصات N062/50 در راستای امتداد N150 به سمت پایین حرکت می‌کند (شکل ۲۱ ج). در تراز ۱۸۸۵ بر روی سطح درزه J15 تراوش آب مشاهده می‌شود و مقدار دبی خروجی آب بسیار اندک است و در پای پله به صورت یک حوضچه کوچک آب تجمع کرده است (شکل ۱۶). بررسی‌های میدانی مشخص کرد، ۳ محدوده دیگر در راستای جهت شیب این درزه دارای خروجی و تجمع آب در پای پله‌ها است.

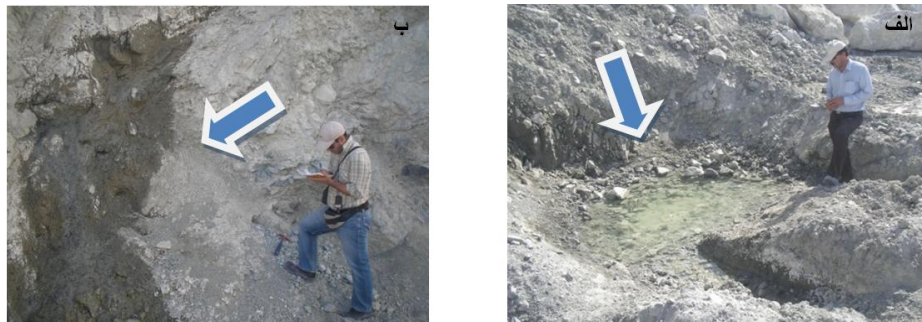
شکل ۲۲. الف) خروج آب در راستای صفحه درز J=N062/50 (دید به سمت شمال خاور)  
ب) خروج آب از درون افیولیت‌ها
