## نقش ساختارهای زمین‌ساختی و گامه‌های تنش برجا بر ناپایداری دیواره شمالی معدن چاه سوار آغا

\*سهند تدبیری، محمود الماسیان، محسن پورکرمانی؛  
دانشگاه آزاد اسلامی واحد تهران شمال

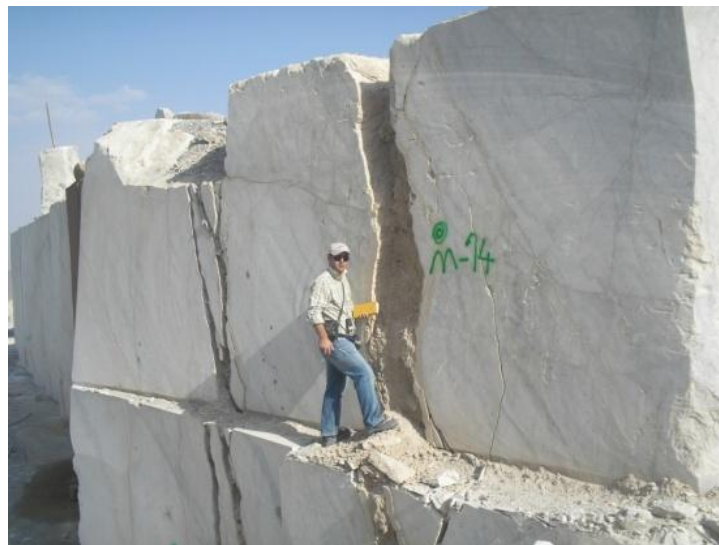
**شکستگی J11:** این درز از مهم‌ترین شکستگی‌های محدوده است که در ایستگاه M-14 برداشت شده است. این درز در حدود ۳۰ سانتی‌متر بازشدگی دارد و دارای چند نسل پرشدگی است. جنس مواد پرکننده کاتاکلاستیک است که ماتریکس آن رس است و قطعات از ۱ تا ۱۰ سانتی‌متر شامل مرمریت و قطعات برش مافیک است (شکل ۹) بر روی دیواره این شکستگی، ساختارهای ژئودی را مشاهده می‌کنیم که از درز قبلی دیده بودیم. به‌منظر می‌رسد، این درز یک شکستگی قدیمی با پرشدگی‌های ژئودی است که دوباره فعال گشته و پرشدگی‌های برشی با زمینه رسی را در خود قرار داده است.

شکل ۹. تصویر درز J11 (دید به سمت جنوب خاور)
