# Analysis of slope instability mechanism due to unusual rainfall: a case study of talubin village landslides (north of Meyami)

Tahereh Danialnezhad<sup>1</sup>, Aliakbar Momeni<sup>2✉</sup>

**Article type:**  
Research Article

## ABSTRACT

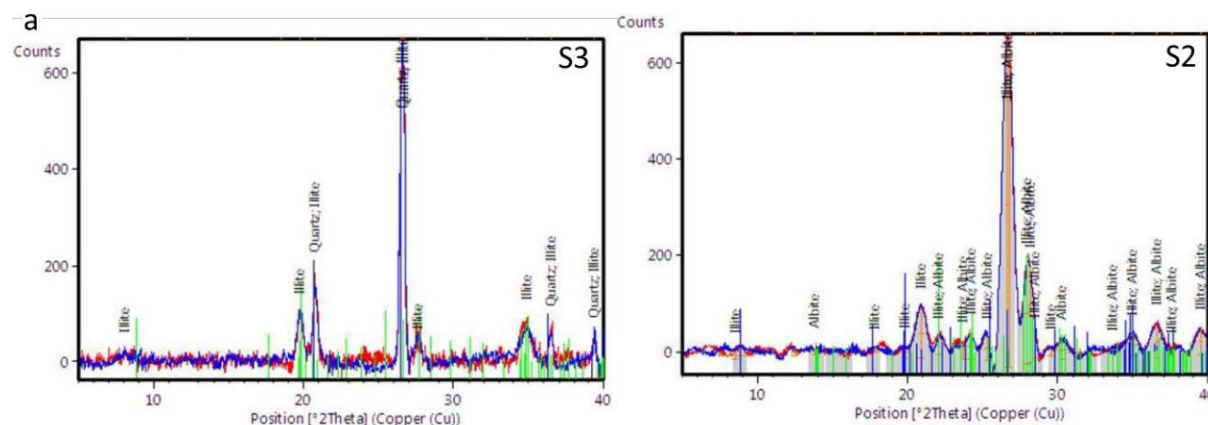
ناشی از مکش بالای خاک در نمونه‌ها می‌باشد و حساسیت بالای دستگاه SEM نسبت به این موضوع، عملاً از روی تصویر تشخیص نوع کانی‌های رسی مشکل بوده، همچنین کانی رسی ایلیت دارای شکل مشخصی مانند سایر کانی‌های رسی نمی‌باشد. لذا شناسایی آن بر اساس نتایج EDX انجام شده است. با توجه به بالا بودن مقادیر عناصری مانند Al، Si و K در نتایج EDX نمونه‌های مورد مطالعه که در ترکیب شیمیایی ایلیت به وفور یافت می‌شوند، این آنالیز نیز همانند آنالیز XRD وجود کانی رسی ایلیت در نمونه‌ها را تصدیق نمود (شکل ۶ - b).

نتایج آنالیزهای طیف سنجی نشان می‌دهد که بزرگ‌ترین پیک در نمودارهای تحلیلی تمام نمونه‌ها مربوط به کانی کوارتز و یا آلبیت می‌باشد (شکل ۶ - a). از میان کانی‌های رسی، کانی ایلیت در نمونه‌ها تشخیص داده شد. در نمونه ۴ مقداری کانی رسی ورمیکولیت به همراه ایلیت مشاهده شده است. در نمونه ۵ پیک‌های مرتبط با کانی‌های رسی رویت نشد. واضح‌ترین طیف قابل تشخیص در نمونه ۵، طیف مربوط به کانی کوارتز می‌باشد. نتایج کانی‌شناسی تطابق خوبی با سایر آزمون‌های فیزیکی انجام شده دارد. با توجه به کیفیت پایین تصویر (بزرگ‌نمایی ۵۰۰۰) و عدم امکان بالا بردن وضوح آن به دلیل ایجاد گرد و غبار حین آزمایش که

شکل ۶. (a) نتایج آنالیز XRD نمونه‌های ۲ و ۳ و (b) عکس‌های SEM به همراه آنالیز نقطه EDX آن  
Fig. 6. a) The XRD results on sample 2 and 3, and b) SEM Images and their EDX analysis results
