## Assessment of alkali-silica reaction (ASR) in active aggregates using concrete petrography and the dri index

Seyyed Mahmoud Fatemi Aghda<sup>1✉</sup>, Seyyed Sara Mousavi Herati<sup>2</sup>, Mehdi Talkhablou<sup>3</sup>, Amir Maziar Rais Ghasemi<sup>4</sup>

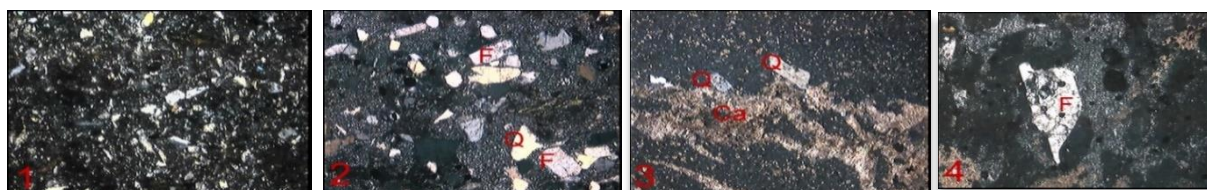
## گروه C: توف

سنگدانه ولکانو کلاستیک دارای  
کوارتزها و فلدسپاتهای  
میکرو کریستالین. زمینه خمیره  
شیشه‌ای است

بلورهای فلدسپات (F) و کوارتز (Q)  
در زمینه میکرو کریستالین شیشه

کانی فلدسپات (F)، دارای آثار  
شکستگی. زمینه شیشه‌ای و سیلیس  
میکرو کریستالین

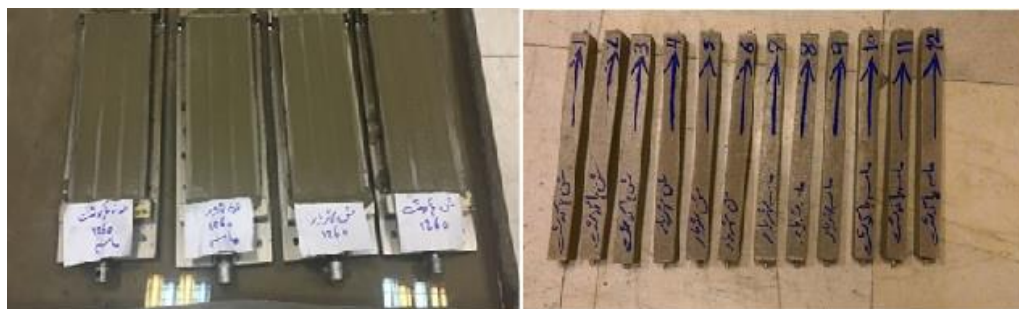
شکل ۴. نمونه های میله ملات تسریع شده (ASTM C 1260)  
Fig. 4. Accelerated mortar bar specimens (ASTM C 1260)

سخت شدند و ۲۴ ساعت عمل‌آوری میله‌های ملات، اندازه‌گیری اولیه طول انجام شد. سپس میله‌های ملات در محلول NaOH غوطه‌ور شده و در دمای ۸۰ درجه سانتی‌گراد قرار داده شدند. طول میله‌های ملات در فواصل زمانی معین به مدت ۲۸ روز برای بررسی انبساط اندازه‌گیری شد.

برای هر نوع سنگدانه، چهار میله ملات تهیه و آزمایش ملات منشوری تسریع‌شده (AMBT) بر اساس استاندارد ASTM C1260-07 برای اندازه‌گیری انبساط میله‌های ملات انجام شد. این آزمایش برای ارزیابی سریع سنگدانه‌های غیر واکنشی (کمتر از ۰/۱٪ انبساط) و سنگدانه‌های واکنشی (بیشتر از ۰/۱٪ انبساط) طراحی شده است. پس از ۲۴ ساعت که نمونه‌ها

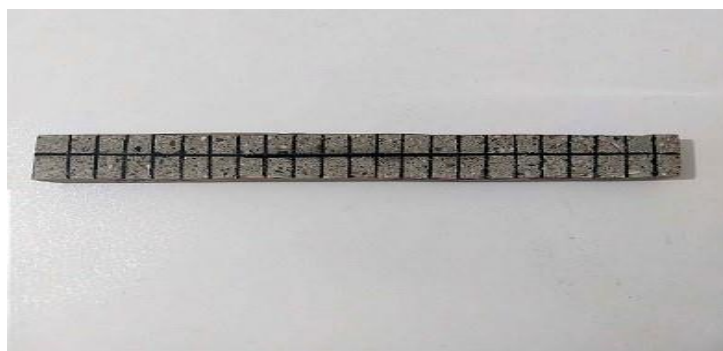
شکل ۵. شبکه‌بندی بر روی یک نمونه با سطح صیقلی  
Fig. 5. 1 cm<sup>2</sup> grid drawn on a polished concrete specimen

که عموماً با ASR مرتبط هستند، از طریق یک شبکه ۱ سانتی‌متری ترسیم‌شده بر روی سطح یک مقطع بتنی صیقلی شمارش می‌شوند (شکل ۵). سپس تعداد شمارش‌های مربوط به هر نوع ویژگی پتروگرافی با فاکتورهای وزنی ضرب می‌شود که هدف از آن متعادل کردن اهمیت نسبی این ویژگی‌ها در مقایسه با مکانیسم خرابی (مانند ASR) است (جدول ۵). لازم به ذکر است که فاکتورهای مورد استفاده در این روش بر مبنای منطقی، اما به طور نسبی دلخواه انتخاب شده‌اند (Berube et al., 2012). در نهایت، مجموع نتایج حاصله از هر نوع نقص، شاخص شدت خرابی (DRI) را نشان می‌دهد (جدول ۶) (Villeneuve et al., 2012).

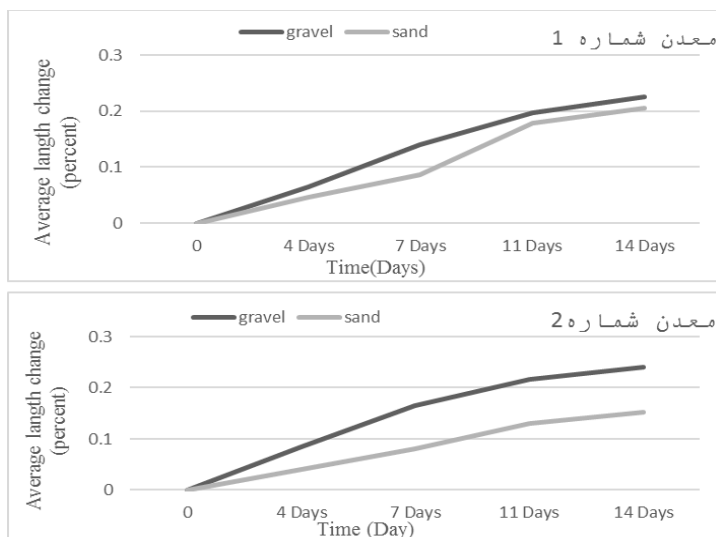
شکل ۸. درصد انبساط نمونه منشور ملات بر حسب زمان به روش ASTM C1260

Fig. 8. The expansion percentage of the mortar prism sample in terms of time by the ASTM C1260 method

Figure e shows the different expansion rates of mortar bars. According to ASTM C1260 guidelines, if the expansion exceeds 0.1% within 14 days, the aggregate is considered to be reactive. The average expansion results of the prisms made with the No. 1 aggregate and the sand are 0.225 and 0.206 respectively. In both cases, this is greater than the 0.2 limit given in the standard text. In addition, the expansion rate for sand is 0.241 and 0.152, respectively, which exceeds the 0.2 limit mentioned in the standard text. However, for sand the expansion rate falls between 0.1 and 0.2, indicating reactivity potential. The expansion rate in the samples is

تغییرات انبساط میله‌های ملات در شکل ۸ نمایش داده شده است. طبق استاندارد ASTM C1260، اگر انبساط در ۱۴ روز بیش از ۰/۱ درصد باشد، سنگدانه به عنوان واکنش‌زا طبقه‌بندی می‌شود. نتایج به‌دست‌آمده از میانگین انبساط ۱۴ روزه منشورهای ساخته شده برای سنگدانه‌های شن معدن شماره ۱، برابر با ۰/۲۲۵ درصد و برای ماسه برابر با ۰/۲۰۶ درصد است که هر دو نوع، بزرگتر از حد ۰/۲ درصد ذکر شده در استاندارد هستند. همچنین، انبساط سنگدانه‌های شن معدن شماره ۲ برابر با ۰/۲۴۱ درصد و برای ماسه برابر با ۰/۱۵۲ درصد است که مقدار انبساط برای شن بیشتر از حد ۰/۲ درصد ذکر شده در استاندارد می‌باشد، ولی برای ماسه در حد بین ۰/۱ و ۰/۲ درصد است. این نتایج نشان می‌دهند که میزان انبساط در نمونه‌ها بیش از حد مجاز استاندارد بوده و بیانگر پتانسیل واکنش‌زایی سنگدانه‌ها است.
