ارزیابی هوازدگی و فرسایش سنگ‌های آذرآواری مخروطی شکل روستای کندوان

فریده امینی بیرامی، ابراهیم اصغری کلجاهی*؛

دانشگاه تبریز، گروه زمین‌شناسی

چکیده

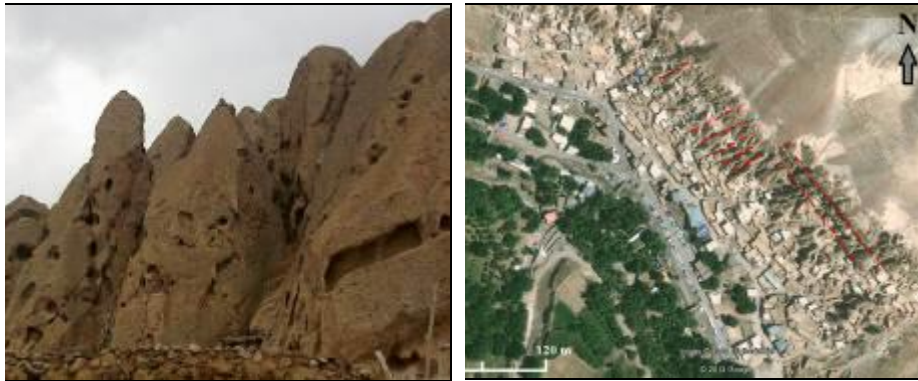
صفحه‌های درز و شکستگی در ابعاد مختلف در یک سنگ به‌عنوان سطوح ضعف عمل کرده و باعث افزایش سطح فرسایشی آن سنگ می‌شوند. با توجه به بررسی‌های انجام شده یک سیستم درز و شکستگی در منطقه وجود دارد که مشخصات آن در شکل ۶ بر روی عکس ماهواره‌ای و بر روی سنگ‌های محل نشان داده شده است.

شکل ۶. عکس ماهواره‌ای روستای کندوان و روند شکستگی‌های اصلی در منطقه (راست) و تصویری از شکستگی‌ها موجود در سنگ (چپ)
