Assessment of alkali-silica reaction (ASR) in active aggregates using concrete petrography and the dri index

Seyyed Mahmoud Fatemi Aghda^{1✉}, Seyyed Sara Mousavi Herati², Mehdi Talkhablo³, Amir Maziar Rais Ghasemi⁴

بررسی واکنش قلیایی-سیلیسی سنگدانه های فعال با استفاده از پتروگرافی بتن و شاخص DRI

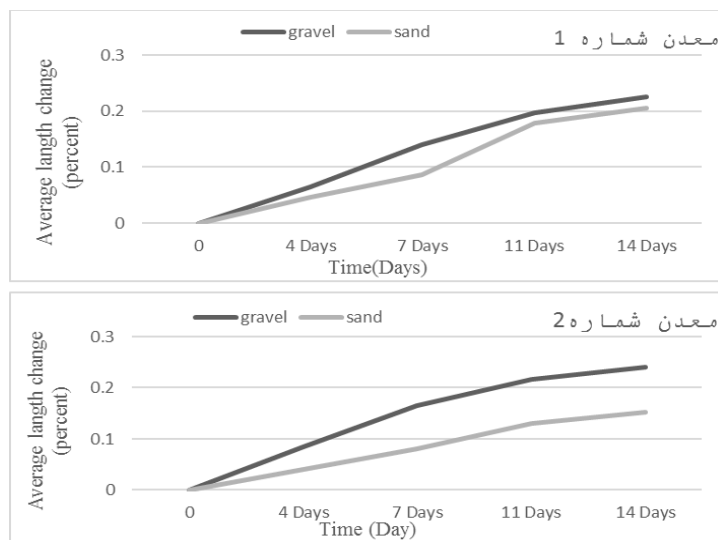
شکل ۸. درصد انبساط نمونه منشور ملات بر حسب زمان به روش ASTM C1260

Fig. 8. The expansion percentage of the mortar prism sample in terms of time by the ASTM C1260 method

Figure e shows the different expansion rates of mortar bars. According to ASTM C1260 guidelines, if the expansion exceeds 0.1% within 14 days, the aggregate is considered to be reactive. The average expansion results of the prisms made with the No. 1 aggregate and the sand are 0.225 and 0.206 respectively. In both cases, this is greater than the 0.2 limit given in the standard text. In addition, the expansion rate for sand is 0.241 and 0.152, respectively, which exceeds the 0.2 limit mentioned in the standard text. However, for sand the expansion rate falls between 0.1 and 0.2, indicating reactivity potential. The expansion rate in the samples is

تغییرات انبساط میله‌های ملات در شکل ۸ نمایش داده شده است. طبق استاندارد ASTM C1260، اگر انبساط در ۱۴ روز بیش از ۰/۱ درصد باشد، سنگدانه به عنوان واکنش‌زا طبقه‌بندی می‌شود. نتایج به‌دست‌آمده از میانگین انبساط ۱۴ روزه منشورهای ساخته شده برای سنگدانه‌های شن معدن شماره ۱، برابر با ۰/۲۲۵ درصد و برای ماسه برابر با ۰/۲۰۶ درصد است که هر دو نوع، بزرگتر از حد ۰/۲ درصد ذکر شده در استاندارد هستند. همچنین، انبساط سنگدانه‌های شن معدن شماره ۲ برابر با ۰/۲۴۱ درصد و برای ماسه برابر با ۰/۱۵۲ درصد است که مقدار انبساط برای شن بیشتر از حد ۰/۲ درصد ذکر شده در استاندارد می‌باشد، ولی برای ماسه در حد بین ۰/۱ و ۰/۲ درصد است. این نتایج نشان می‌دهند که میزان انبساط در نمونه‌ها بیش از حد مجاز استاندارد بوده و بیانگر پتانسیل واکنش‌زایی سنگدانه‌ها است.

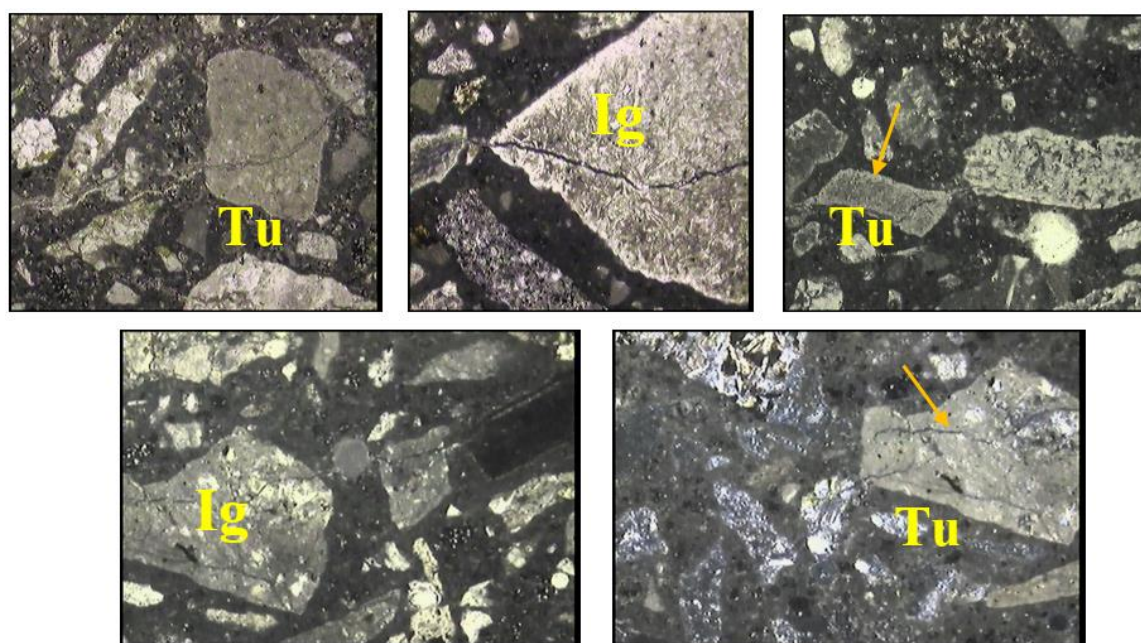
شکل ۱۱. تأیید واکنش قلیایی-سیلیسی سنگدانه‌های بتن توسط آزمایش پتروگرافی بتن و DRI

Fig. 11. Confirmation of alkali-silica reaction of concrete aggregates by concrete petrographic test and DRI

Petrographic studies of aggregates have shown that pyroclastic aggregates such as sandy tuff, crystalline tuff (dacitic andesite) and glass tuff can cause an alkaline reaction due to the presence of a glass base and microcrystalline silica. These aggregates contain silica. To confirm the relationship between the aggregates and the alkali-silica reaction (ASR), thin sections of the samples studied were prepared and microscopically examined after identifying the alkali-silica gel with uranyl acetate solution. The results showed that the pyroclastic aggregates, which were susceptible to reaction in petrography, caused a destructive alkali-silica reaction due to the presence of unstable silica, chert and crystalline quartz hidden in their structure. Petrographic features were found to be diagnostic for quantifying the progression of ASR. Counting different petrographic features of deterioration helps to better understand the development of ASR distress in concrete samples and how this chemical reaction progresses as a function of the expansion level of the samples. The results of the experiment are shown in Figure 11.

میکروسکوپی قرار گرفتند. نتایج نشان داد که سنگدانه‌های آذرآواری که در پتروگرافی مستعد واکنش بودند، به دلیل داشتن سیلیس ناپایدار، چرت و کوارتز نهان بلورین، باعث ایجاد واکنش مخرب قلیایی-سیلیسی می‌شوند. همچنین مشخص شد که ویژگی‌های سنگ‌نگاری معیاری جهت تعیین کمیت پیشرفت ASR است و شمارش ویژگی‌های مختلف این آسیب به درک بهتر توسعه خرابی در نمونه‌های بتنی و چگونگی پیشرفت این واکنش شیمیایی به عنوان تابعی از سطح انبساط نمونه‌ها کمک می‌کند (شکل ۱۱).
