بررسی مکانیسم سقوط سنگ و تهیه نقشه محدوده خطر و ارائه راهکارهای لازم در روستای یدک (شمال استان خراسان رضوی)

صفورا زمانی،* محمد غفوری، غلامرضا لشکری پور،
ناصر حافظی مقدس: دانشگاه فردوسی مشهد، گروه زمین‌شناسی

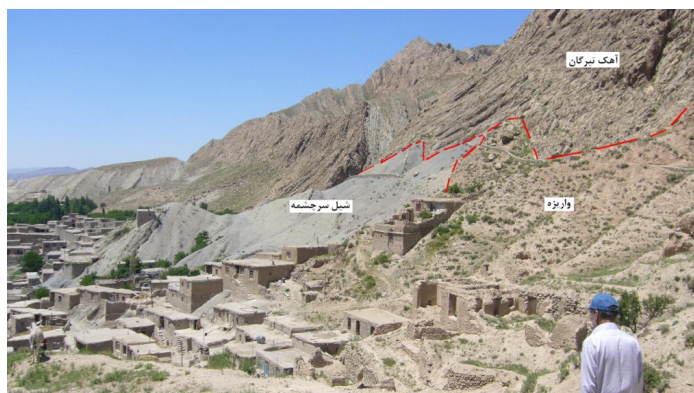
شکل ۲. نمایی از دامنه بررسی شده و موقعیت روستای یدک در پای دامنه

سازندهای شیلی سنگانه و سرچشمه و تراس‌های آبرفتی قرار گرفته است. محل قرارگیری روستای یدک به‌صورتی است که دامنه شمال‌شرقی آن مشرف به سنگ‌های سخت و آهکی تیرگان است. قسمت پایین این دیواره نیز با شیلهای سرچشمه و واریزه پوشیده شده است. شکل ۲ موقعیت روستا در پای دامنه و سازندهای مشرف به آن را نشان می‌دهد.

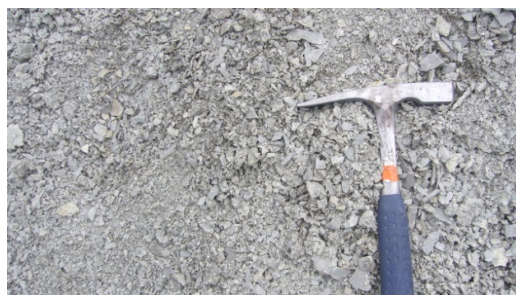
شکل ۳. خردشدگی شدید شیل‌های دامنه بررسی شده

فرآیند هوازدگی غالب در این دامنه با توجه به نوع اقلیم منطقه از نوع فیزیکی است که موجب افزایش بازشدگی ناپیوستگی‌ها در سنگ‌های آهکی و در نتیجه افزایش عمق هوازدگی شده است. هم‌چنین این فرآیند موجب خردشدگی زیاد شیل‌های منطقه گردیده است به‌طوری که در دامنه بررسی شده شیل‌ها به قطعاتی به ابعاد سانتی‌متر تبدیل شده‌اند (شکل ۳).
