نشریه تحقیقات کاربردی علوم جغرافیایی، سال بیست و یکم، شماره ۶۱، تابستان ۱۴۰۰

تعیین الگوی پیچان رودی رودخانه قره‌سو با استفاده از شاخص‌های ضریب خمیدگی و زاویه مرکزی (محدوده روستای انزاب تا پل سامیان)

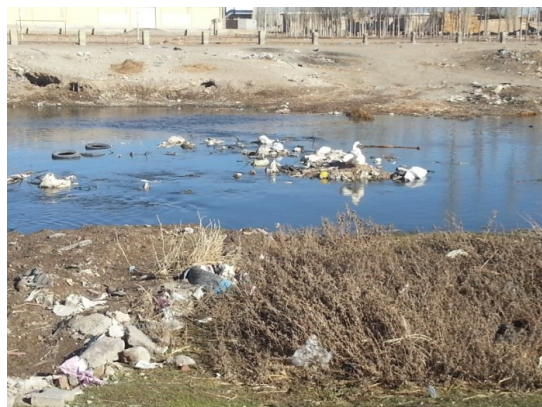
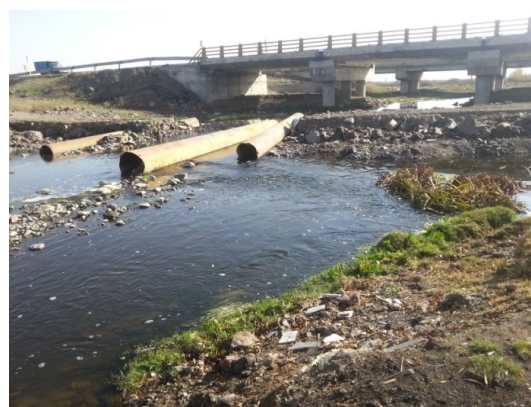
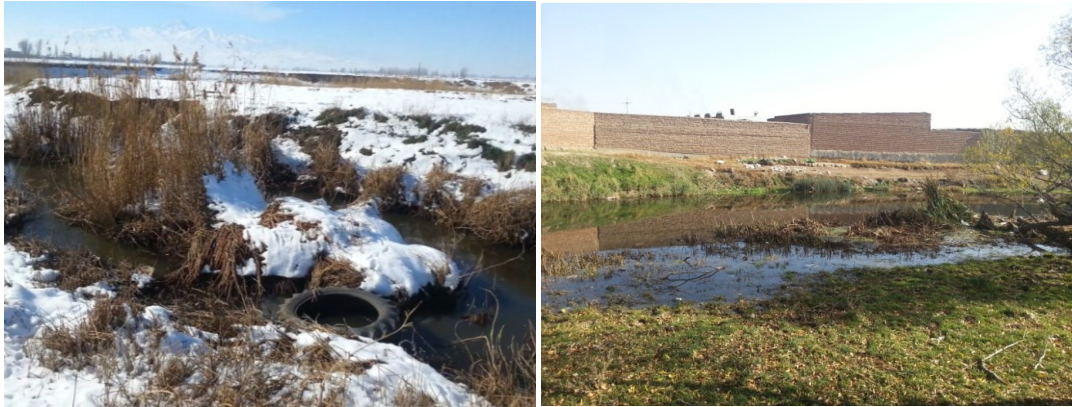
اشکال (۳). دخالت و دست‌کاری انسان در رودخانه قره‌سو اردبیل (روستای انزاب تا سد سبلان)

به علت دیوار کشی بتونی محدوده رودخانه به‌منظور احداث پل‌ها (پل دولت‌آباد و پل سامیان) و دیگر سازه‌های بتنی در مسیر رودخانه شکل (۱-۳)، باعث کاهش پتانسیل تغییرات و آزادی عمل رودخانه در این بازه نسبت به بازه‌های دیگر شده است. هم‌چنین کم نمودن عمق کانال جهت عبور ماشین‌آلات کشاورزی از عرض رودخانه باعث تغییر در عرض و عمق طبیعی کانال شده است شکل (۲-۳). ساخت‌وساز منازل مسکونی در حریم رودخانه شکل (۳-۳)، باعث تثبیت بخش‌هایی از دیواره‌های کانال که منجر به تغییر در نظم طبیعی حرکت و گسترش مئاندر شده است.

بررسی میدانی مسیر مورد مطالعه نشان داد قسمت‌هایی از مسیر رودخانه به‌صورت تجاوز به زمین‌های زراعی اطراف بوده که با انحراف مسیر رودخانه توسط کشاورزان به بستر اصلی، قوس خوردگی اصلی از بین رفته است. تغییر مسیر جریان آب رودخانه به‌وسیله موانع چوبی و سنگی به‌منظور کاهش قدرت جریان در برش دیواره‌های بخش مقعر مئاندر رودخانه و حتی در مسیرهای مستقیم رودخانه صورت گرفته است شکل (۴-۳). لذا احتمال می‌رود که دست‌کاری انسان در عرض رودخانه و تغییر در جهت و شدت پیچ‌وخم رودخانه باعث کاهش و یا افزایش ضریب خمیدگی در برخی از بازه‌های رودخانه قره‌سو (روستای انزاب تا سد سبلان) شده است.
